2020 **06**  
Vol.88 / No.06

小特集 農業水利施設の補修工法選定上の課題

## 開水路補修工法の追跡調査結果の分析および今後の課題

*Forthcoming Challenges and Analysis of Follow-up Survey Results  
on Repairing Method of Open Channel*

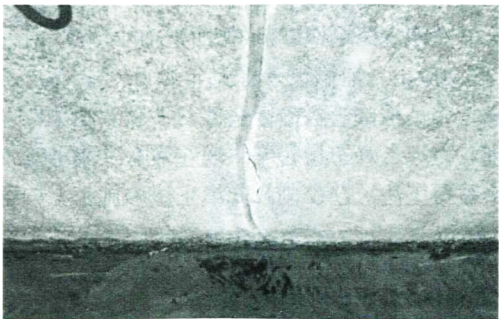
被覆材と比較して、紫外線の影響等を強く受けるシーリング材は劣化の進行が早い。これに起因すると考えられる、写真-1 のようなシーリング材近接部における被覆材のひび割れや浮きが確認されることが多

写真-1 シーリング材近接部におけるひび割れと浮き

かった。これは、夏季の高温時に躯体コンクリートが膨張し、ひび割れ幅・目地幅が狭くなる際に、経年劣化により弾性が低下して硬くなったシーリング材に、被覆材が押されたことによる影響や、充填箇所から枝分かれたひび割れの動きによる影響などが考えられる。

つまり、ひび割れ充填工法を適用した場合は、シーリング材の定期的な交換が必要であることを認識し、管理者による直営施工、あるいは受注者による補修後のアフターサービスなどを含めた維持管理計画を考えなければならない。一例として、自動車のメンテナンスについて考える。自動車は、法令で定期的な検査が

義務づけられており、消耗したパーツを適宜交換することで、購入から 10 年以上、快適かつ安全に利用することができる。これを開水路の補修工法に置き替えると、定期的な追跡調査を行い、劣化したシーリング材については適宜交換することが、適切な水路の維持管理と考えられる。
