簡易な水路補修の手引き

平成 22 年 11 月

みどり
全国水土里ネット

(全国土地改良事業団体連合会)

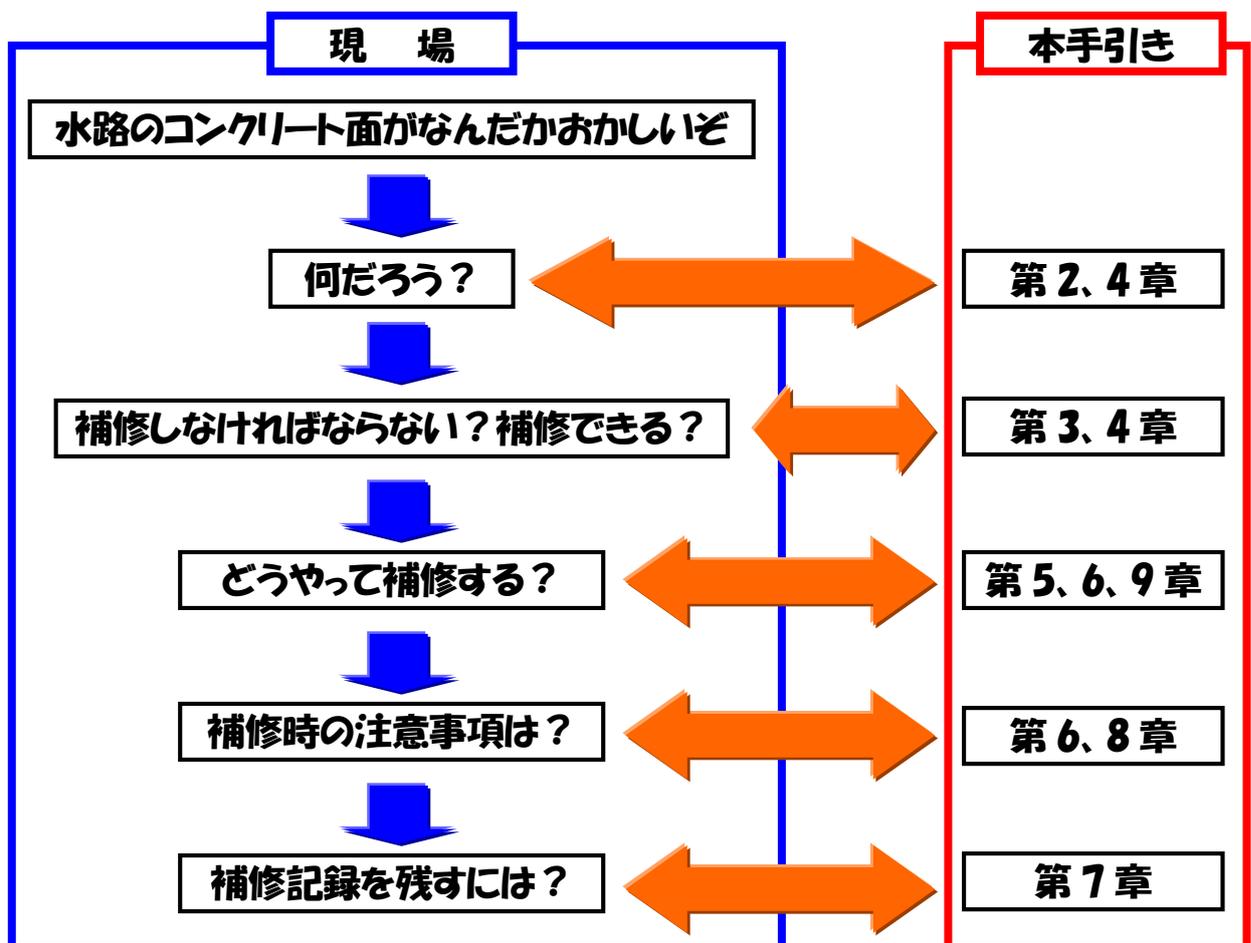
図 1.3-1 現地と本手引き各章との対応

簡易補修を実施する際の手順に対し、参照する章は下図に示すとおりに対応している。

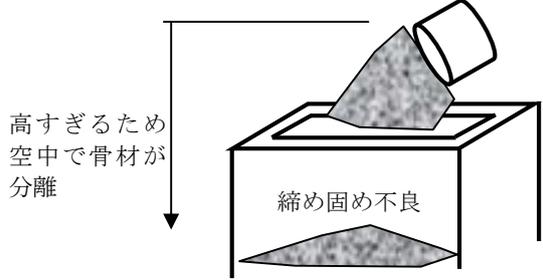
<p>乾燥収縮 水和熱</p>
	<p>豆板 (ジャンカ)</p>	<p>コンクリート打ち込み時の締固め不良や高所からのコンクリート落下打設により発生</p>

<p>高すぎるため 空中で骨材が 分離</p> <p>締め固め不良</p>
	<p>コールドジョイント</p>	<p>コンクリートの打重ね面に生じる不連続面で、適正なコンクリート打重ね時間を超過して次のコンクリートを打設したことにより発生</p>

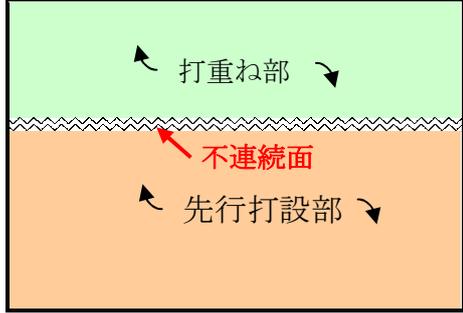
<p>打重ね部</p> <p>不連続面</p> <p>先行打設部</p>

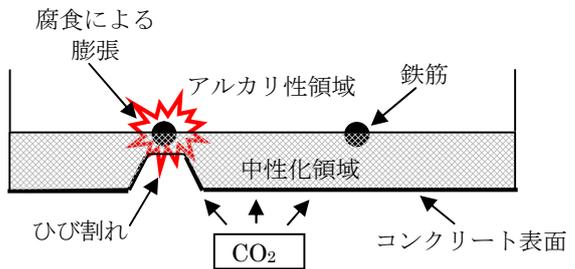
変状の種類	名 称	発 生 原 因
劣 化	<p>中性化</p> <p>(健全なコンクリートはアルカリ性で、pHは12～13程度である。)</p>	<p>大気中の二酸化炭素がセメント水和物と炭酸化反応を起こし、細孔溶液中の pH を低下させることで、鋼材の腐食が促進され、コンクリートのひび割れやはく離、鋼材の断面減少を引き起こす。</p>

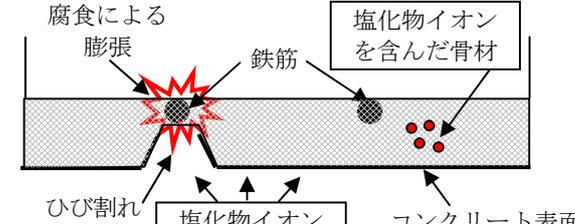
<p>塩害</p>	<p>飛来する海塩粒子や骨材などに含まれていた塩化物イオンによりコンクリート中の鋼材の腐食が促進され、コンクリートのひび割れやはく離、鋼材の断面減少を引き起こす劣化現象。</p>

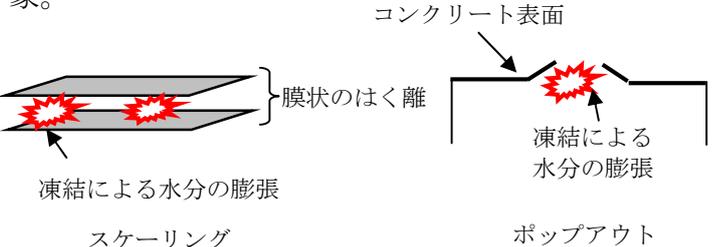
<p>凍害</p>	<p>コンクリート中の水分が凍結と融解を繰り返すことによって、スケーリング (コンクリート表面の薄い膜状のはく離)、微細ひび割れおよびポップアウト (内部水分の凍結時の膨張により、粗骨材部分が円錐状に抜け落ちる) などの形で劣化する現象。</p>

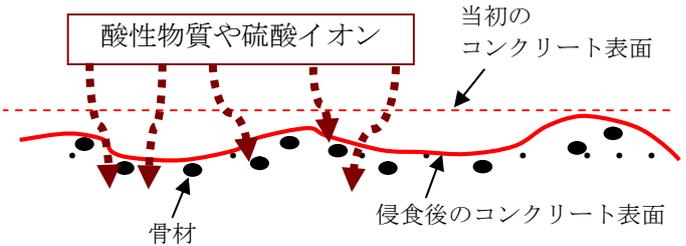
変状の種類	名 称	発 生 原 因
劣 化	化学的侵食	<p>酸性物質や硫酸イオン（例えば温泉水や下水など）との接触によりセメント硬化体が分解したり、化合物生成時の膨張圧によってコンクリートが表面から劣化したりする現象。</p>

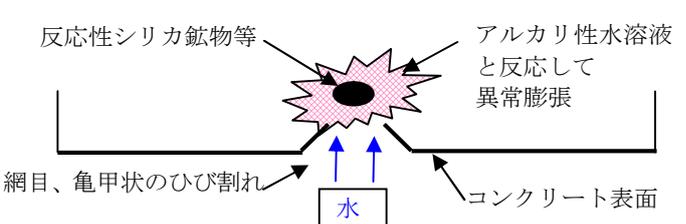
アルカリシリカ反応 (ASR)	<p>骨材中に含まれる反応性シリカ鉱物を有する骨材がコンクリート中のアルカリ性水溶液や水と反応して、コンクリートに異常膨張やひび割れを発生させる現象。</p>

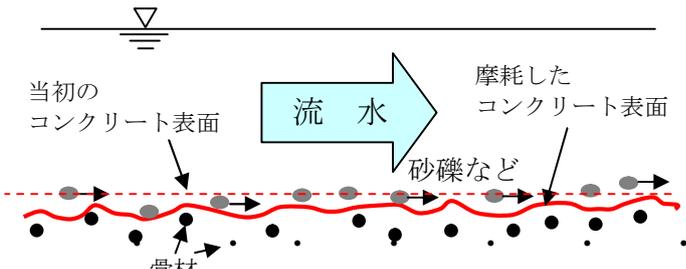
すり減り (摩耗)	<p>流水中に含まれる砂礫などによる摩耗。</p>

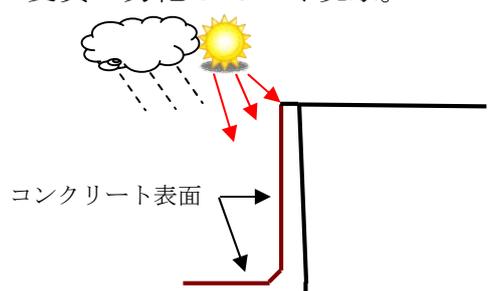
風化・老化	<p>通常の使用条件で、外的環境により経年的にコンクリートが変質・劣化していく現象。</p>

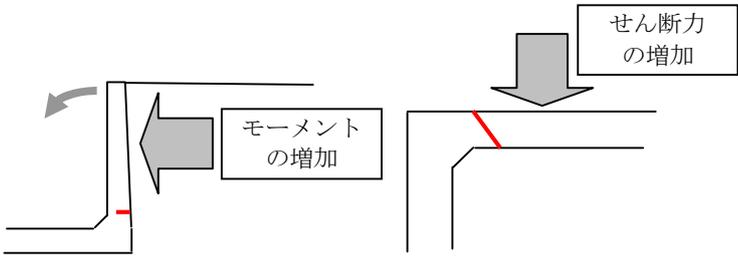
変状の種類	名 称	発 生 原 因
損 傷	ひび割れ	<p>構造物に作用する主にせん断力、曲げモーメントが設計値以上になった場合やコンクリート自体の劣化により発生する。</p>

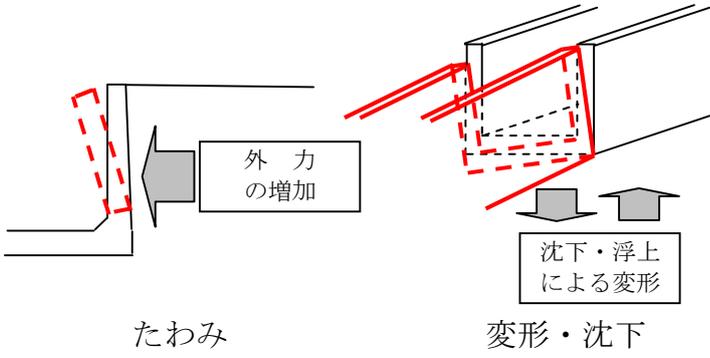
たわみ・変形・沈下	<p>設計値以上の外力（地震力、土圧、浮力、凍上圧、自動車荷重の増加など）により発生する。</p>

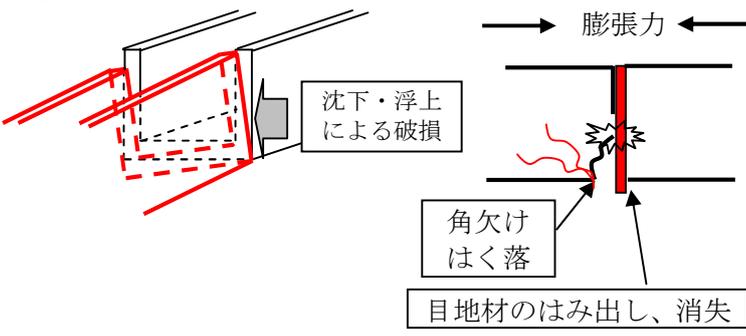
目地損傷	<p>たわみ・変形・沈下による破損、コンクリート膨張時の目地衝突による角欠け、はく落、目地材の消失。</p>

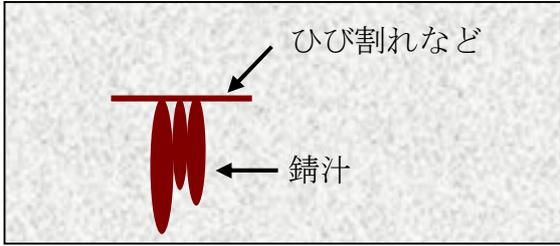
変状の種類	名 称	発 生 原 因
二次的 変 状	錆汁	<p>初期欠陥（かぶり不足）や劣化（塩害、中性化）により鋼材が腐食し、コンクリート表面に錆色（茶褐色）の析出物（錆汁）が表れる。</p>

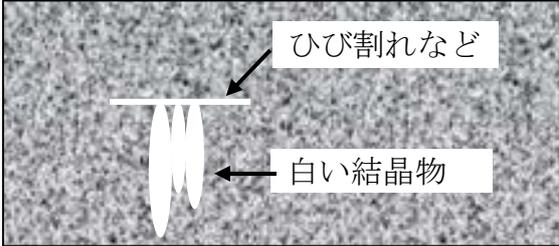
エフロレッセンス	<p>コンクリートの可溶成分が表面に移動し、空気中の炭酸ガスの吸収などにより、白い結晶物がコールドジョイントなどのひび割れ部より析出する。</p>

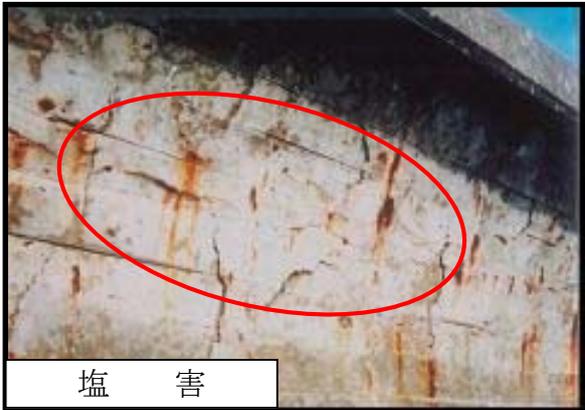
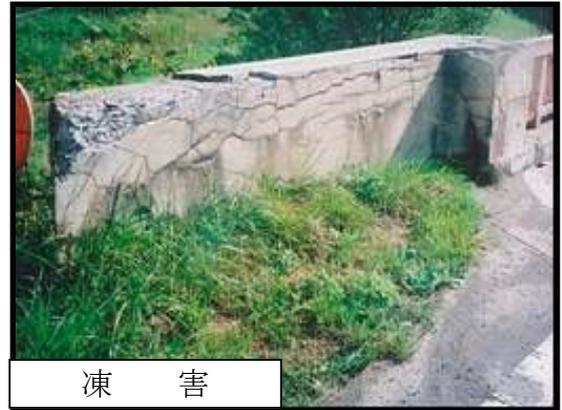
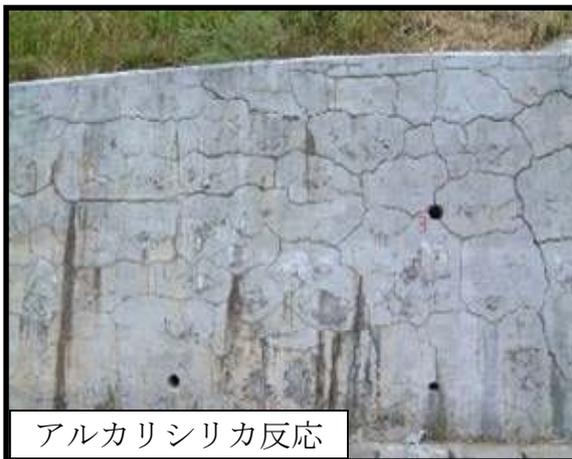
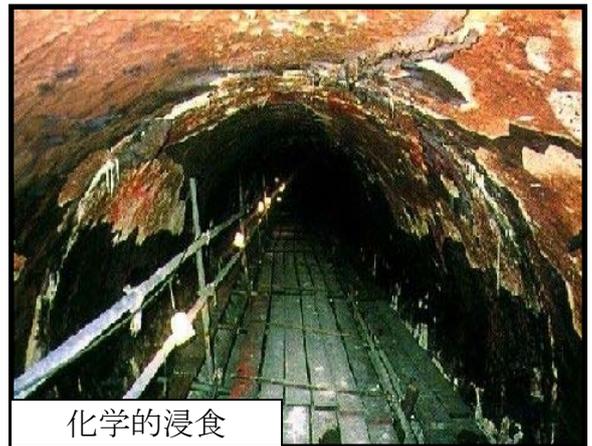
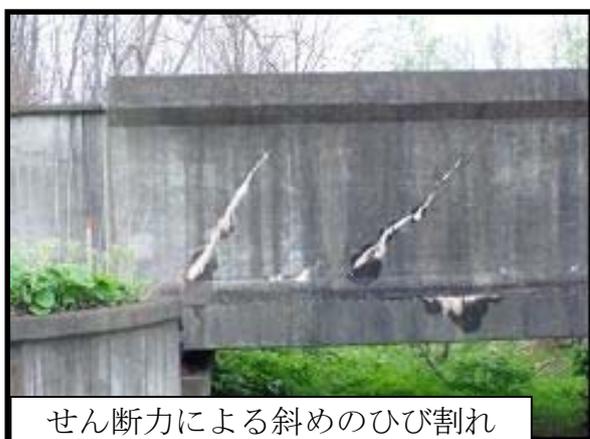
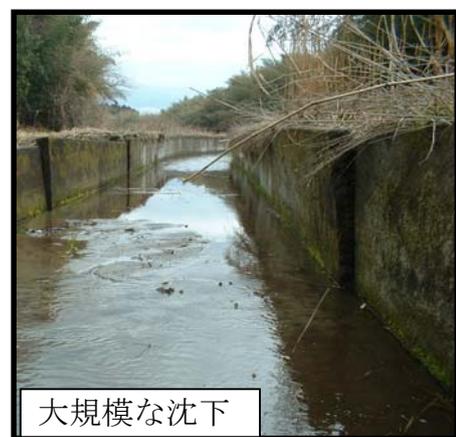
図 3-1 簡易補修には適さない変状例

- ・変状原因や劣化過程の特定が困難な場合（※ 1）
(塩害、凍害、アルカリシリカ反応、化学的侵食)
- ・大掛りな仮設、補修機材や特殊、あるいは危険を伴う工具が必要な場合
(大規模な足場、モルタル吹付け機、超高圧ウォータージェットなど)
- ・補修面積や延長が広範囲となり、相当の作業日数が必要となる場合
- ・外力による損傷で、本体または変状原因の除去を伴う必要がある場合（※ 2）

《 変状原因や劣化過程の特定が困難な場合 》

《 外力による損傷で、本体または変状原因の除去を伴う必要がある場合 》

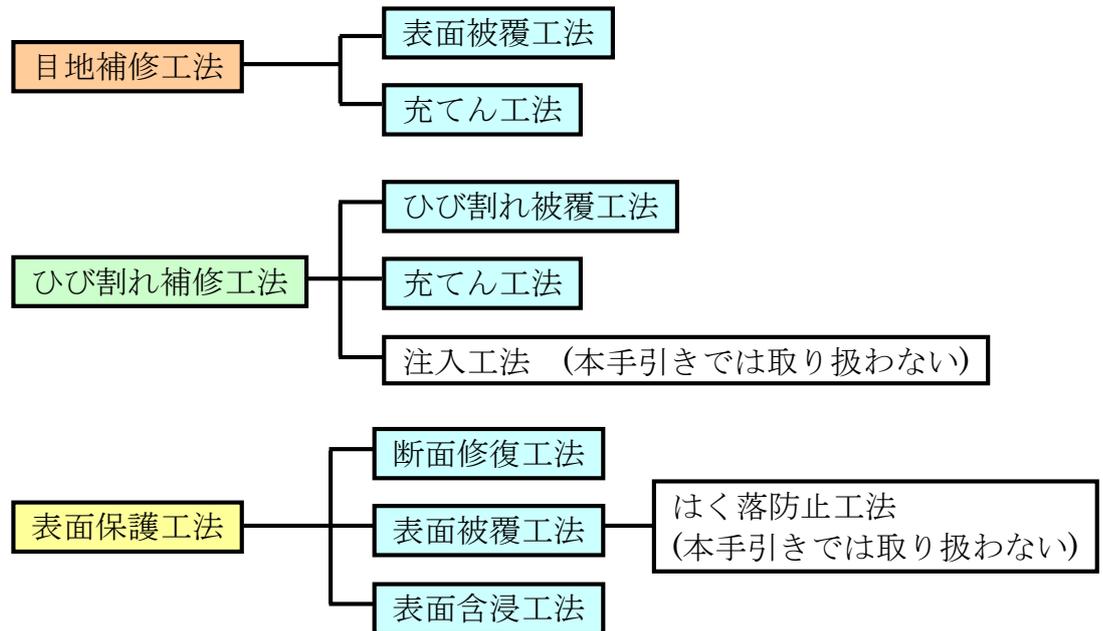
図 3.2-1 一般的な簡易補修工法

簡易補修工法は、管理者が比較的入手が容易な材料・工具等を用い自ら行うことを前提としている。したがって、本手引きで取り扱う簡易補修は、図 3.2-1 に示すとおりとする。

注入工法及びはく落防止工法は、材料選定や施工に専門的な知識、技術が必要になる場合があるため簡易補修工法としては取り扱いわない。

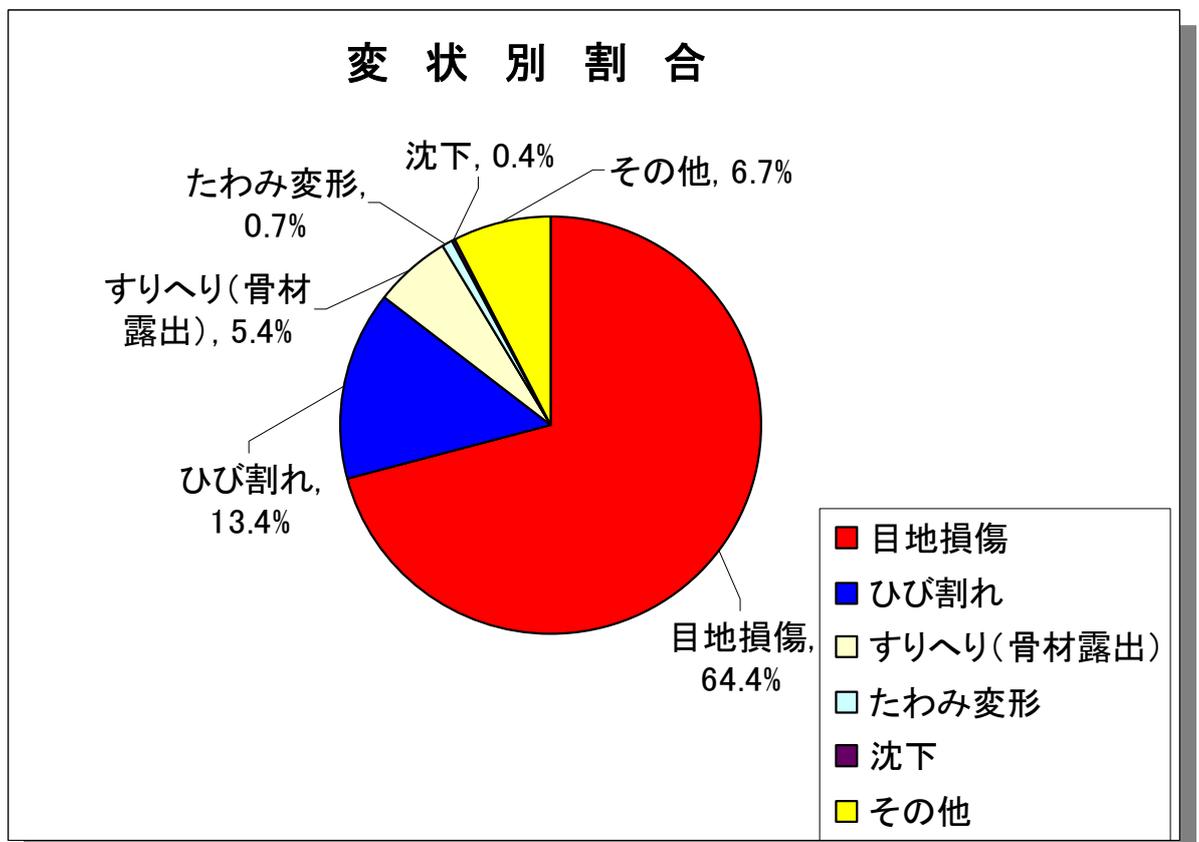
図4-1 実態調査に基づく水路の変状別割合

なお本章では、変状の分類（初期欠陥、劣化、損傷）別ではなく、「土地改良施設総合対策支援事業簡易補修等の実態把握調査」に基づき農業水利施設において発生する頻度の高い順に編集している。（図4-1参照）

平成19、20年度 全土連調べ

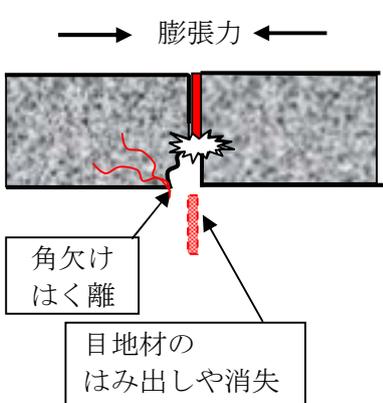
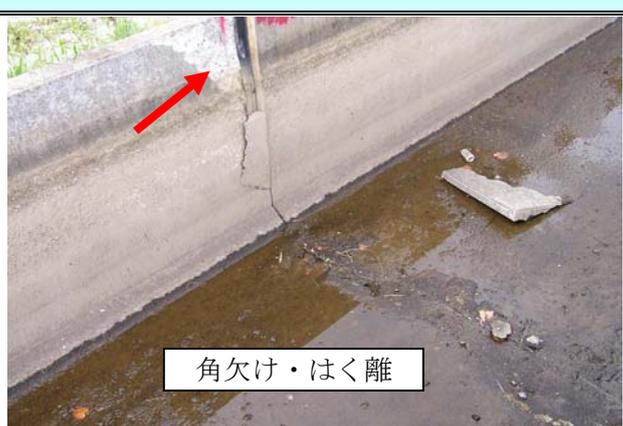
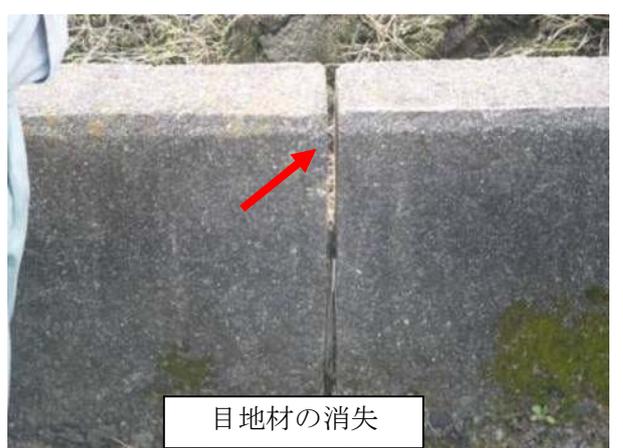
変状の種類	名称	発生原因
損傷	目地損傷	外力

変状の特徴	<ul style="list-style-type: none"> 目地材のはみ出し、欠落 端部角欠け、はく離 止水板の損傷 		
低下する機能	<ul style="list-style-type: none"> 水理機能（水密性の低下） 		
補修要否の判定	<ul style="list-style-type: none"> 漏水が確認された場合は速やかに補修する。 沈下・浮上により水路本体が大きく破損（止水板の欠落をともなうなど）の場合は、簡易補修には適さない。 		
選択可能な補修工法	目地補修工法（表面被覆工法）	P.55	参照
	目地補修工法（充てん工法）	P.60	参照
	表面保護工法（断面修復工法）	P.73	参照（角欠け、はく離部）

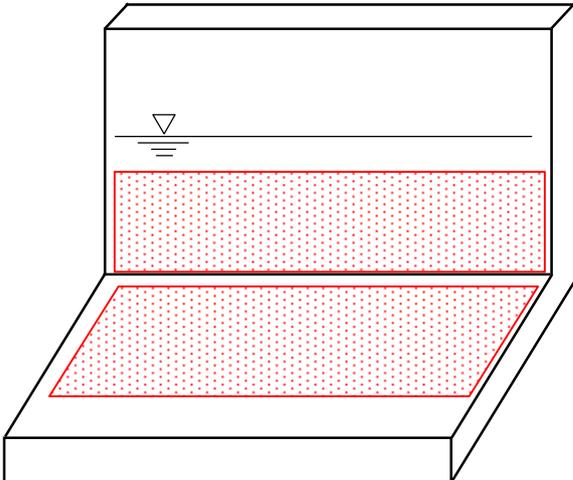
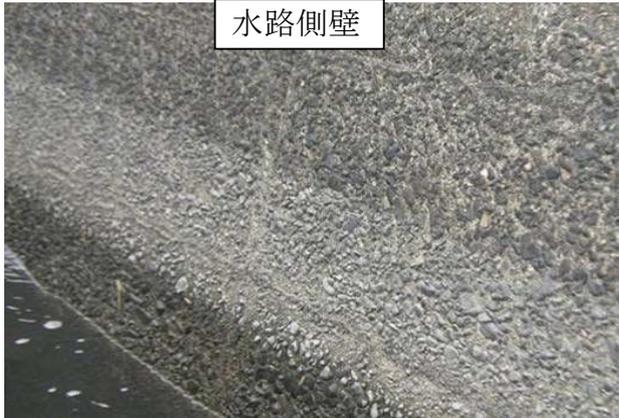
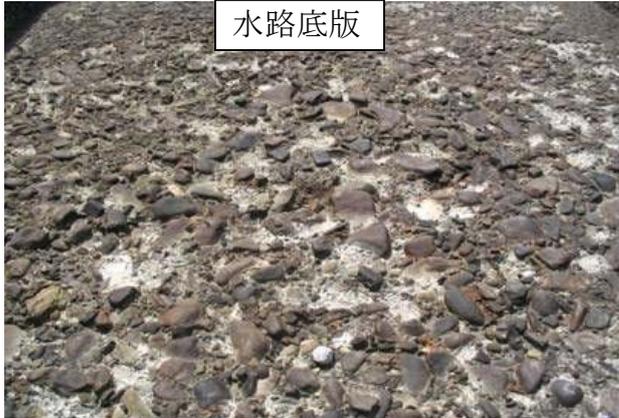
変状の種類	名 称	発 生 因 子
劣 化	すり減り (摩耗)	水流や波浪（流水中の土砂の混入状態により、すり減り速度が影響を受ける）

<p style="text-align: center;">水路側壁</p>

<p style="text-align: center;">水路底版</p>	
変状の特徴	<ul style="list-style-type: none"> ・骨材の露出 ・コンクリート表面の凹凸 		
低下する機能	<ul style="list-style-type: none"> ・水理機能（粗度係数の上昇） 		
補修要否 の判定	<ul style="list-style-type: none"> ・コンクリート表面に骨材露出が見られるが、鋼材位置にまで達していない場合は要経過観察、または予防保全対策として補修する。 ・コンクリート表面の摩耗が激しく、鋼材位置に達している場合や配水計画に支障がある場合は速やかに補修する。 		
選択可能な 簡易補修工法	<ul style="list-style-type: none"> ・表面保護工法（断面修復工法） P.73 参照 ・表面保護工法（表面被覆工法） P.78 参照

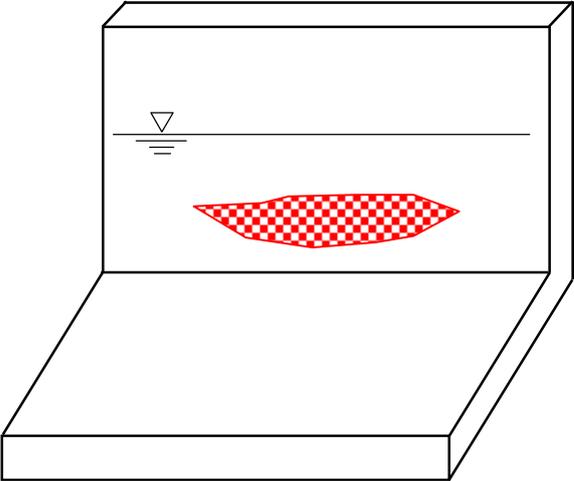
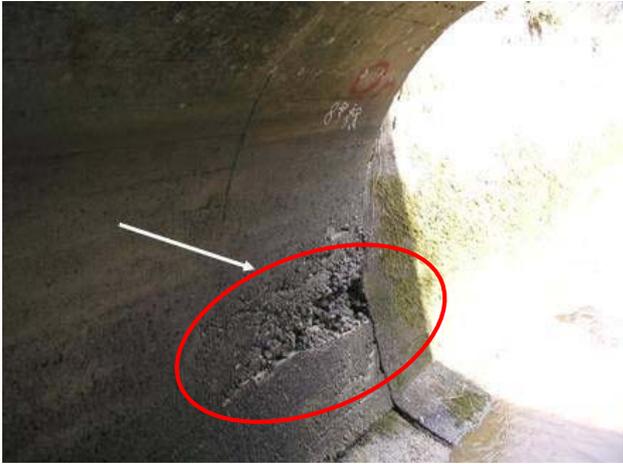
変状の種類	名 称	発 生 原 因
初期欠陥	豆板 (ジャンカ)	打設時の締固め不良 高位部からのコンクリート落下打設

変状の特徴	<ul style="list-style-type: none"> ・粗骨材の部分的な露出。 ・ハンマーなどで打撃を加えると粗骨材分がパラパラと剥離する。
低下する機能	<ul style="list-style-type: none"> ・水理機能（水密性の低下、粗度係数の上昇） ・構造機能（コンクリートの中酸化進行による鉄筋腐食）
補修要否 の判定	<ul style="list-style-type: none"> ・打撃によりはく落する粗骨材がある場合は、要経過観察、または予防保全対策として補修する。 ・打撃によりはく落する粗骨材が連続してあり、鉄筋が見えるほど深い場合や漏水が顕著な場合は速やかに補修する。
選択可能な 簡易補修工法	<ul style="list-style-type: none"> ・表面保護工法（断面修復工法） P.73 参照

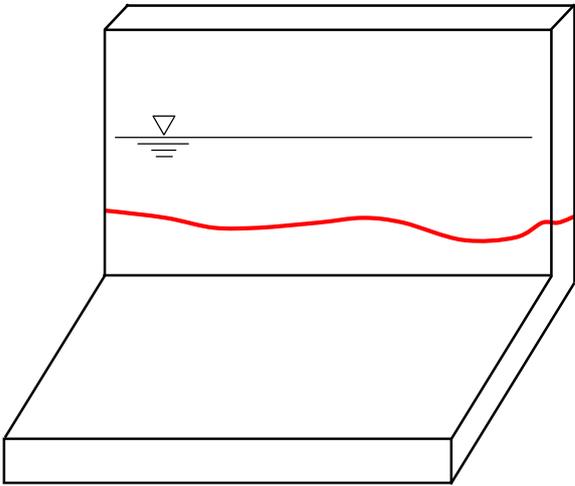
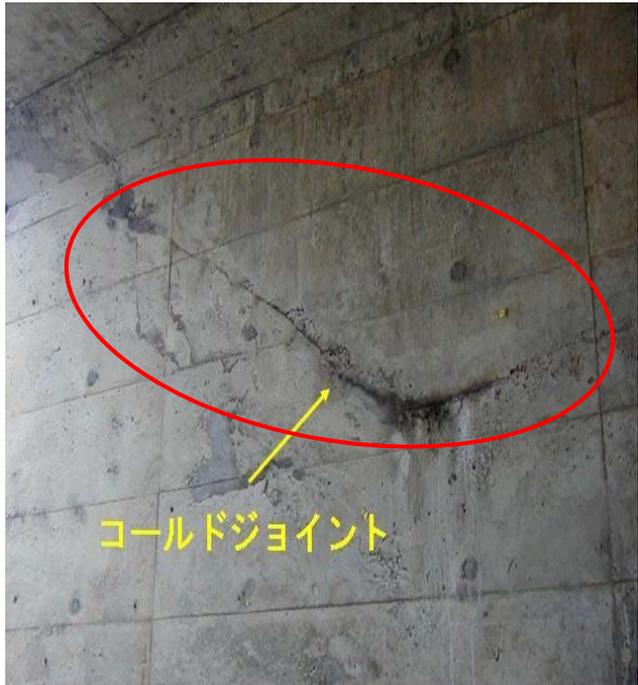
変状の種類	名 称	発 生 原 因
初期欠陥	コールド ジョイント	コンクリート打重ね時間の超過

変状の特徴	<ul style="list-style-type: none"> ・ 打重ね部の不連続化。 ・ 打重ね面の骨材露出。 		
低下する機能	<ul style="list-style-type: none"> ・ 構造機能（コンクリートの中酸化進行による鉄筋腐食） ・ 水理機能（水密性の低下） 		
補修要否 の判定	<ul style="list-style-type: none"> ・ P.20 参照 		
選択可能な 簡易補修工法	<ul style="list-style-type: none"> ・ ひび割れ補修工法（ひび割れ被覆工法） ・ ひび割れ補修工法（充てん工法） ・ 表面保護工法（断面修復工法） 	<ul style="list-style-type: none"> ・ P.65 ・ P.68 ・ P.73 	<ul style="list-style-type: none"> ・ 参照 ・ 参照 ・ 参照

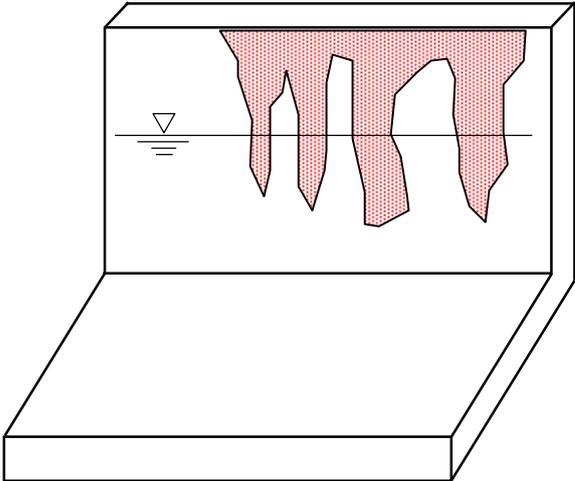
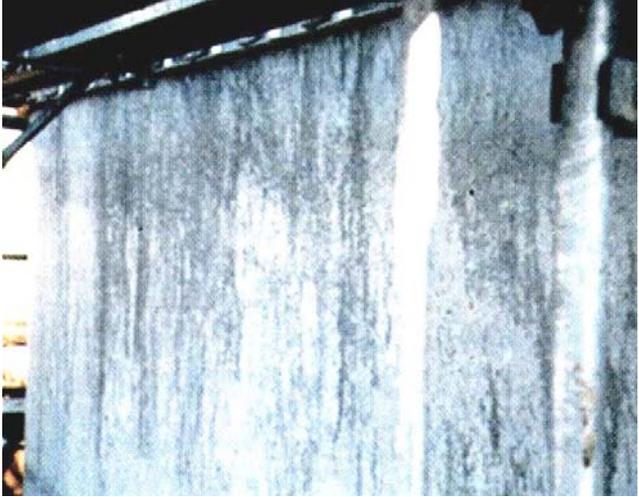
変状の種類	名 称	発 生 原 因
初期欠陥	砂すじ	コンクリート中の水分過多

変状の特徴	<ul style="list-style-type: none"> ・コンクリート表面に細骨材が縞状に露出する。
低下する機能	<ul style="list-style-type: none"> ・水理機能（粗度係数の上昇）
補修要否の判定	<ul style="list-style-type: none"> ・打撃によりはく落する細骨材がある場合は、要経過観察、または予防保全対策として補修する。
選択可能な簡易補修工法	<ul style="list-style-type: none"> ・表面保護工法（断面修復工法） P.73 参照

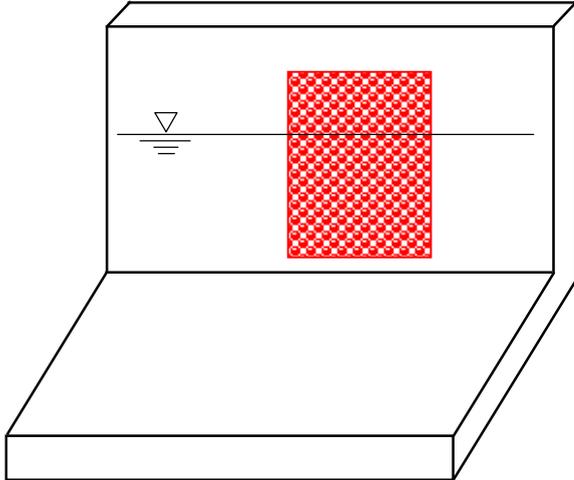
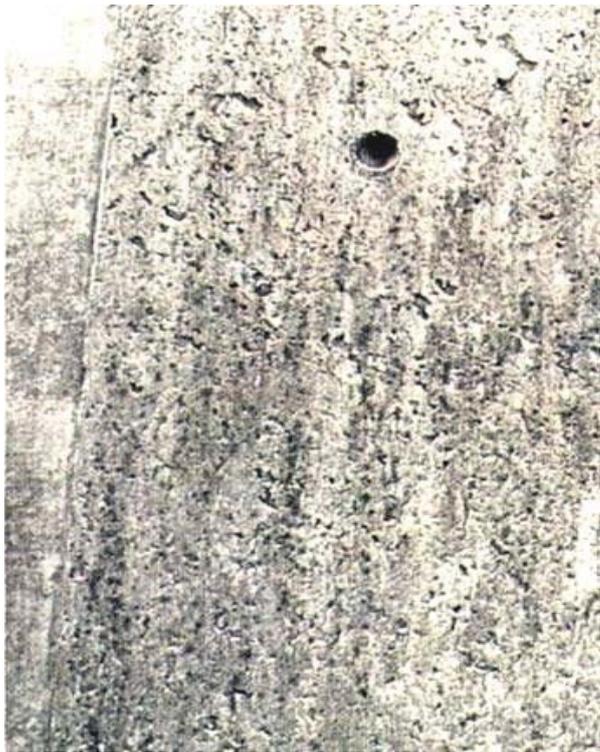
変状の種類	名 称	発 生 因 子
初期欠陥	表面気泡	コンクリート中の空気（気泡）

変状の特徴	<ul style="list-style-type: none"> ・コンクリート表面にあばた状のくぼみが発生する。 		
低下する機能	<ul style="list-style-type: none"> ・水理機能（粗度係数の上昇） 		
補修要否 の判定	<ul style="list-style-type: none"> ・打撃により気泡まわりのはく落がある場合は、要経過観察、または予防保全対策として補修する。 		
選択可能な 簡易補修工法	<ul style="list-style-type: none"> ・表面保護工法（断面修復工法） P.73 参照

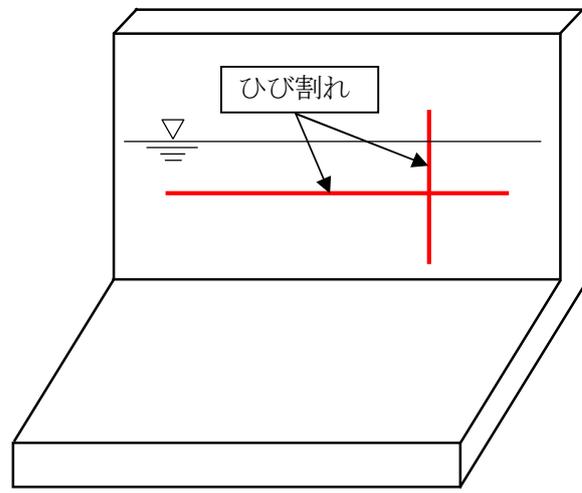
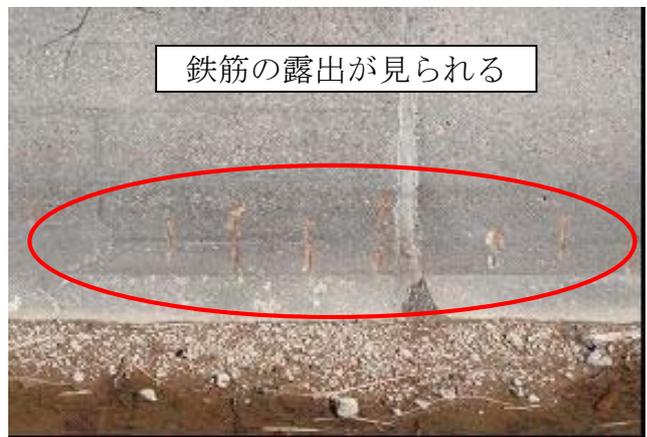
変状の種類	名 称	発 生 因 子
劣 化	中性化	(空气中の) 二酸化炭素

変状の特徴	<ul style="list-style-type: none"> ・鋼材（鉄筋）に沿ってひび割れが進展する。 ・鉄筋の錆汁をともなう場合がある。 ・鉄筋腐食にともなう膨張圧によりかぶりコンクリートがはく離、はく落する。
低下する機能	<ul style="list-style-type: none"> ・構造機能（鉄筋腐食による構造的耐力の低下）
補修要否の判定	<ul style="list-style-type: none"> ・簡易補修工法には適さない。専門家に調査を依頼する。
選択可能な簡易補修工法

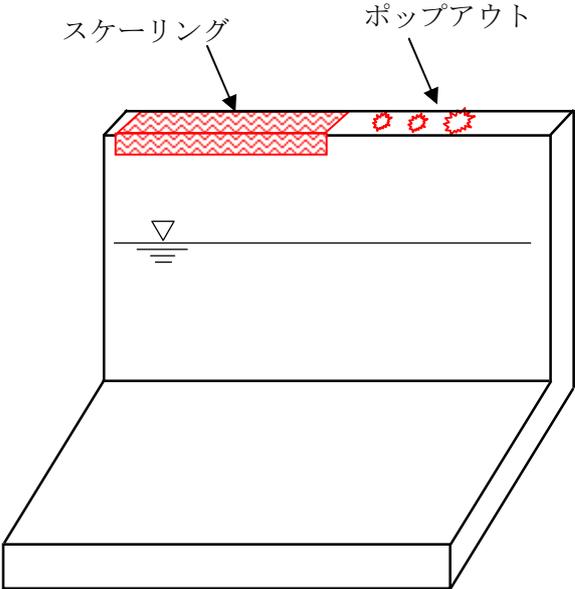
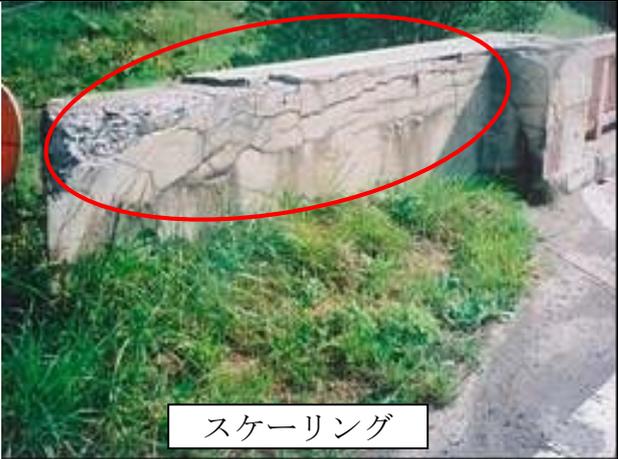
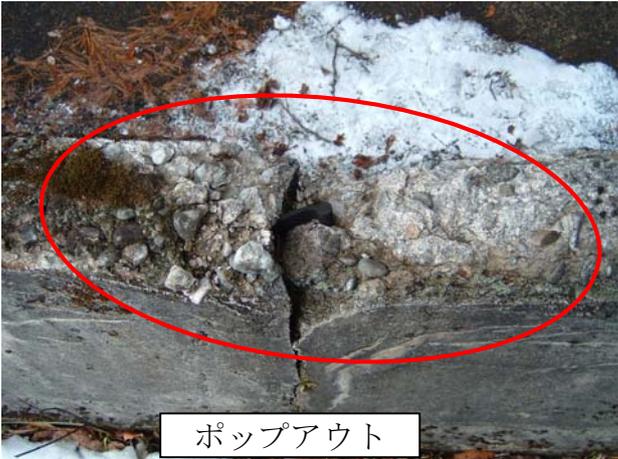
変状の種類	名称	発生因子
劣化	凍害	コンクリート中の水分 気温・日照

<p>スケーリング</p> <p>ポップアウト</p> <p>日中、日の当たる面（水路壁天端、ゲート操作台角部など）に起こりやすい。</p>

<p>スケーリング</p>

<p>ポップアウト</p>
変状の特徴	<ul style="list-style-type: none"> ・うろこ状の微細なひび割れと表面はく離（スケーリング） ・骨材がはじけて円錐状のはく離（ポップアウト）
低下する機能	<ul style="list-style-type: none"> ・構造機能（耐久性・安全性の低下） ・水理機能（粗度係数の上昇）
補修要否の判定	<ul style="list-style-type: none"> ・簡易補修工法には適さない。専門家に調査を依頼する。
選択可能な簡易補修工法

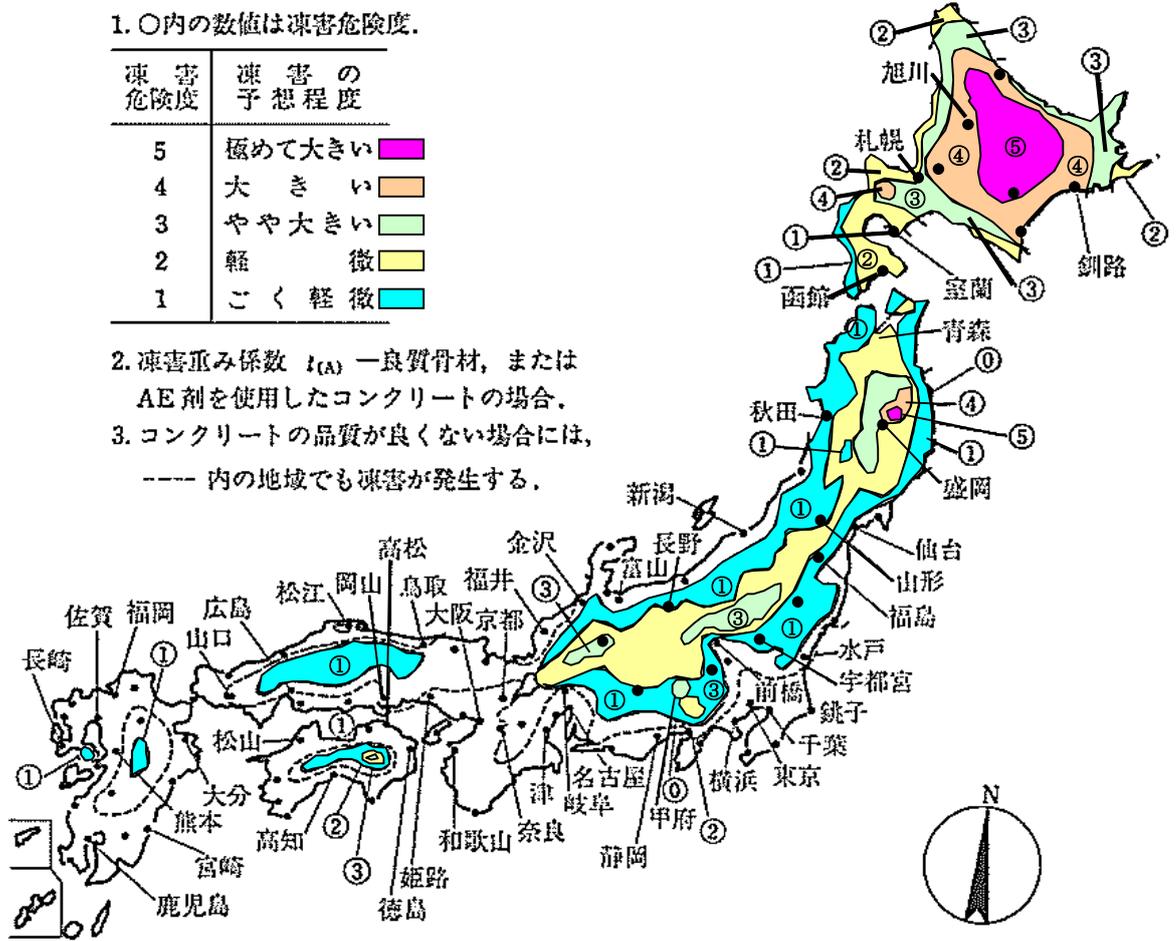
参 図 4-1 凍害危険度の分布図

複合劣化コンクリート構造物の評価と維持管理計画研究委員会報告書
 (日本コンクリート工学協会)

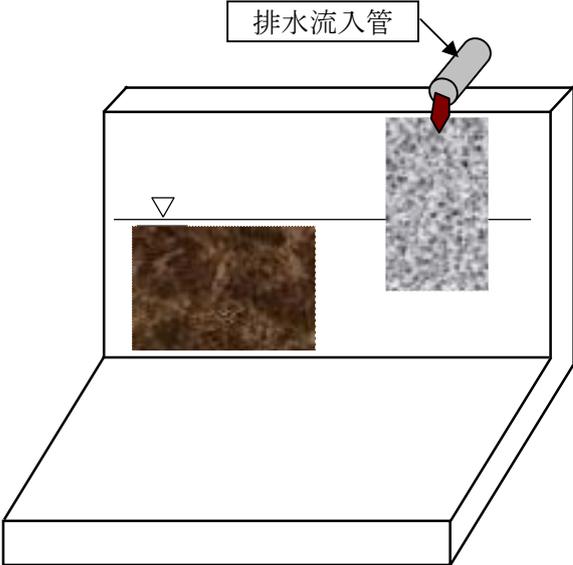
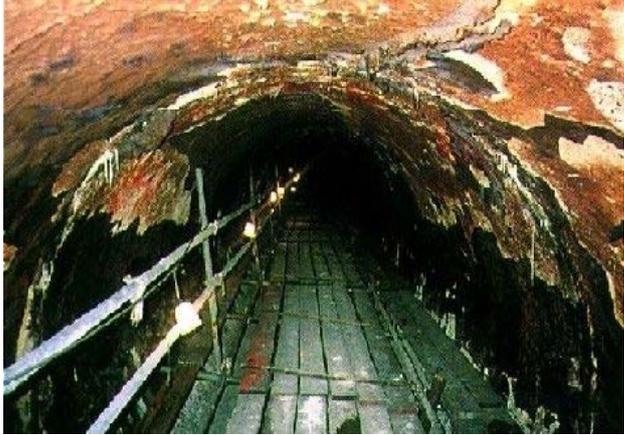
変状の種類	名 称	発 生 因 子
劣 化	化学的 侵食	温泉水や下水に含まれる酸性物質、硫酸イオン

変状の特徴	<ul style="list-style-type: none"> ・コンクリート表面が溶けてポロポロになる。 ・変色をともなう場合が多い。 	
低下する機能	<ul style="list-style-type: none"> ・構造機能（耐久性・安全性） ・水理機能（粗度係数の上昇） 	
補修要否 の判定	<ul style="list-style-type: none"> ・簡易補修工法には適さない。専門家に調査を依頼する。 	
選択可能な 簡易補修工法

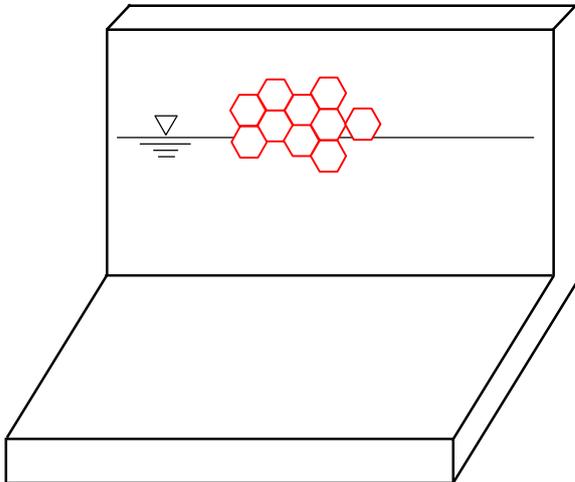
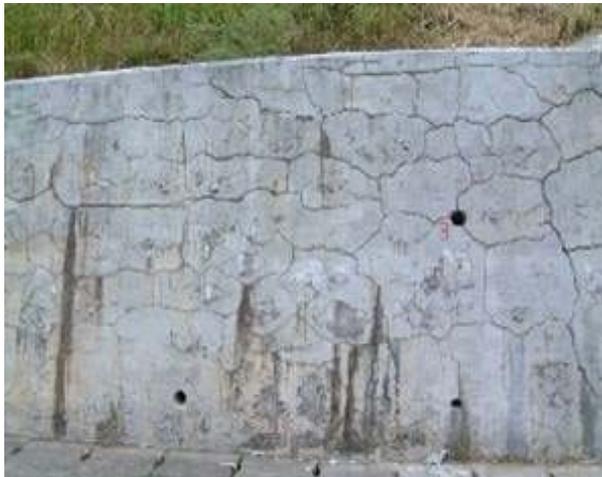
変状の種類	名 称	発 生 因 子
劣 化	アルカリ シリカ反応	コンクリート中のアルカリ分 コンクリート骨材のシリカ（けい素） 鉱物 水

<p>1989年（平成元年）には骨材中のシリカ分の含有量を制限するなどの抑制対策が JIS A 5308 に明記されている。</p>

変状の特徴	<ul style="list-style-type: none"> ・面では網目状、亀甲状のひび割れが発生。 ・柱、梁などでは鉄筋に沿って軸方向にひび割れが発生。 ・白色の溶析物をともなう場合が多い。
低下する機能	<ul style="list-style-type: none"> ・構造機能（耐久性・安全性の低下） ・水理機能（粗度係数の上昇）
補修要否 の判定	<ul style="list-style-type: none"> ・簡易補修工法には適さない。専門家に調査を依頼する。
選択可能な 簡易補修工法

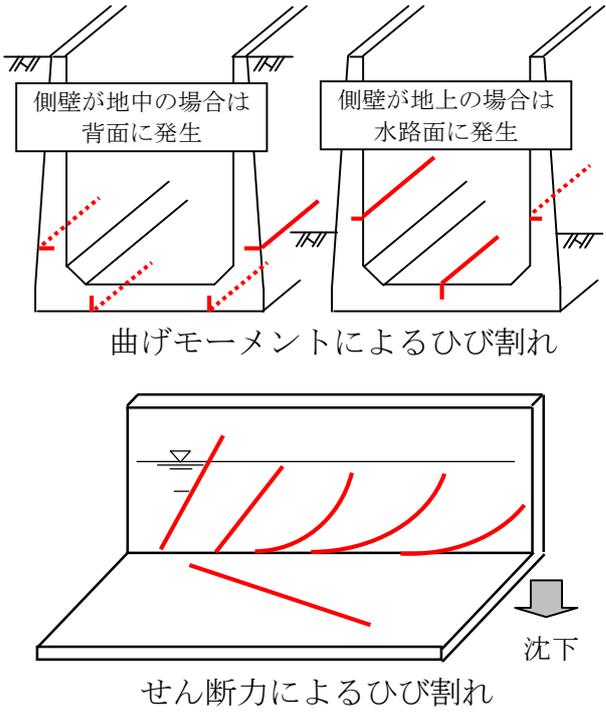
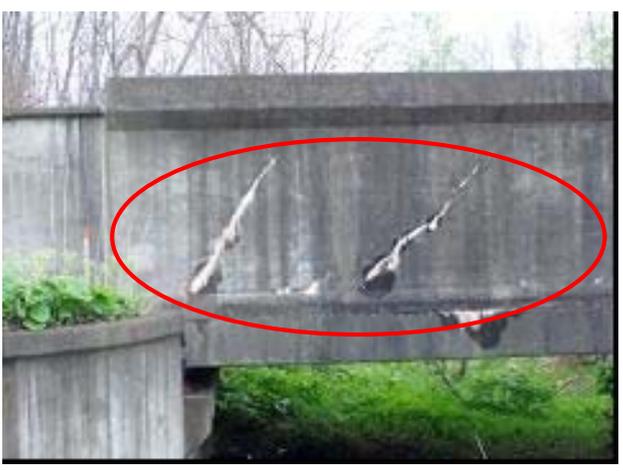
変状の種類	名称	発生原因
損傷	ひび割れ	曲げモーメント・せん断力

<p>側壁が地中の場合は背面に発生</p> <p>側壁が地上の場合は水路面に発生</p> <p>曲げモーメントによるひび割れ</p> <p>せん断力によるひび割れ</p> <p>沈下</p>

変状の特徴	<p>【曲げモーメントによるひび割れ】</p> <ul style="list-style-type: none"> 水路軸方向にある程度の長さをもって発生する。 変形を伴う場合が多い。 <p>【せん断力によるひび割れ】</p> <ul style="list-style-type: none"> 底版から側壁にわたり発生し、底版では、ほぼ対角線に等しい方向に発生する。 沈下を伴う場合が多く、沈下が大きい方のひび割れが傾斜する。
低下する機能	<ul style="list-style-type: none"> 水理機能（水密性の低下） 構造機能（耐久性、安全性の低下）
補修要否の判定	<ul style="list-style-type: none"> 補強などが必要であり簡易補修工法には適さない。専門家に調査を
選択可能な簡易補修工法	<ul style="list-style-type: none"> 依頼する。

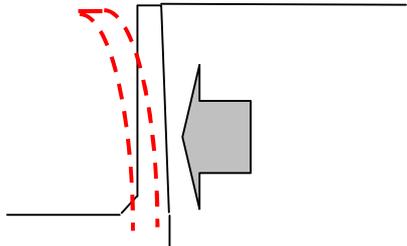
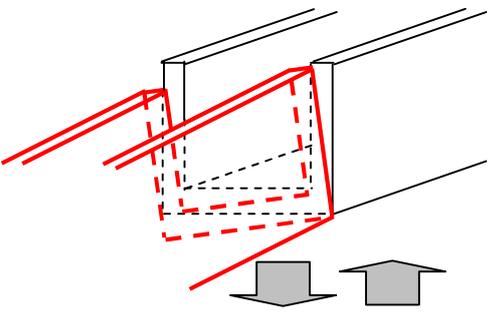
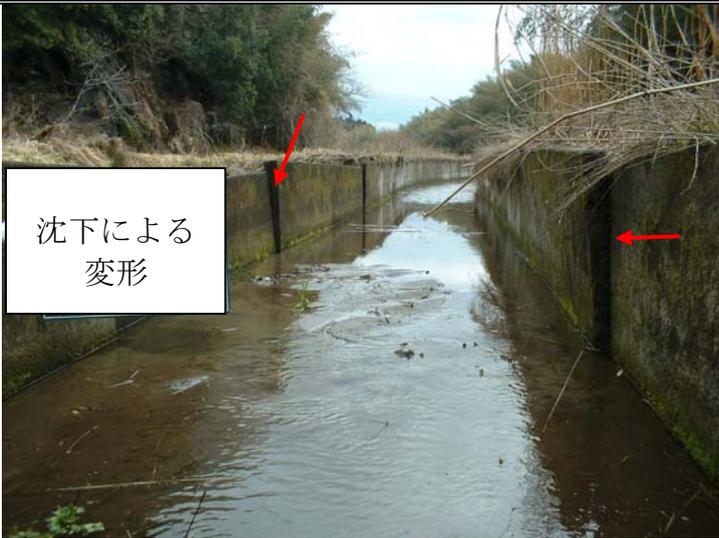
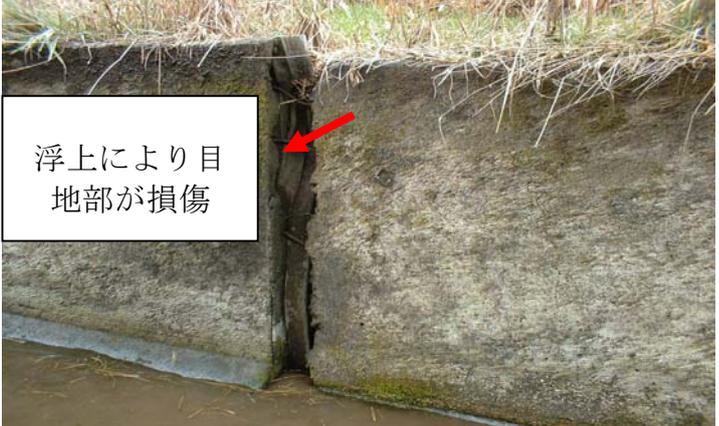
変状の種類	名 称	発 生 原 因
損 傷	たわみ・変形・沈下	外力（土圧、浮力、増加荷重） 地耐力、支持力不足

<p>外力の増加によるたわみ</p>

<p>沈下・浮上による変形</p>

<p>沈下による変形</p>

<p>浮上により目地部が損傷</p>
変状の特徴	<ul style="list-style-type: none"> ・大きな損傷（目地部の破壊など）となり目視で確認可能 ・曲げモーメント・せん断力による変状と同様のひび割れが発生 ・止水板の損傷
低下する機能	<ul style="list-style-type: none"> ・水理機能（通水性・水密性の低下） ・構造機能（耐久性、安全性の低下）
補修要否の判定	<ul style="list-style-type: none"> ・補強などが必要であり簡易補修工法には適さない。
選択可能な補修工法

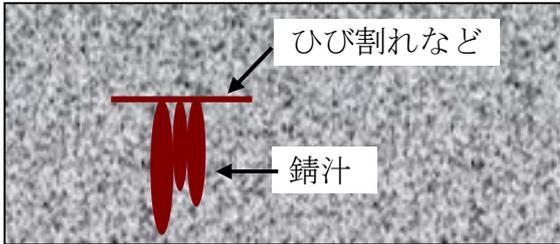
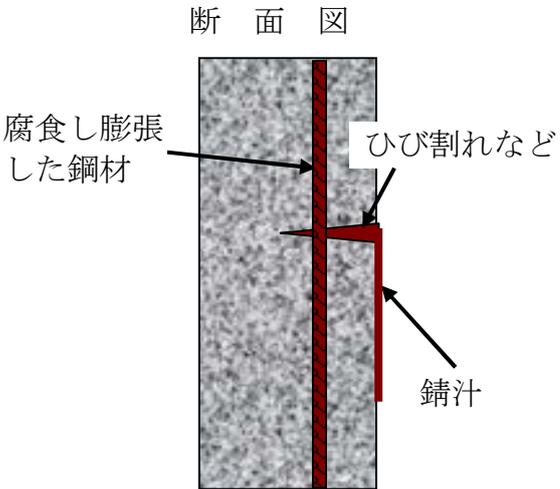
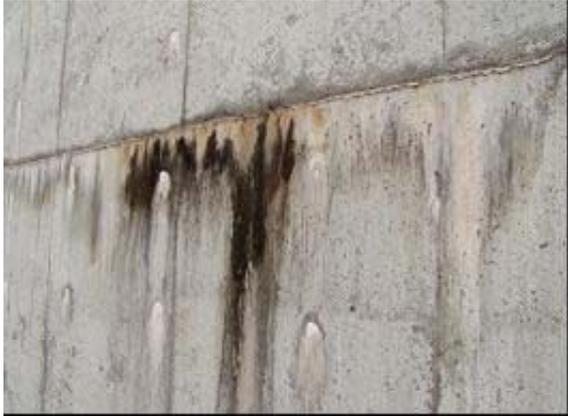
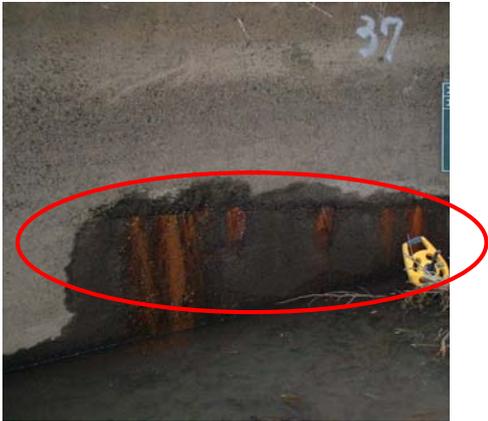
変状の種類	名 称	発 生 原 因
二次的変状	錆 汁	初期欠陥、劣化による鋼材の腐食

<p>断面図</p>

変状の特徴	・ ひび割れ部などからの茶褐色の析出物
低下する機能	・ 構造機能（鉄筋腐食による構造的耐力、耐久性の低下）
補修要否の判定	第3章を参照し、変状要因を確認し、補修可能かを判断する。
選択可能な補修工法

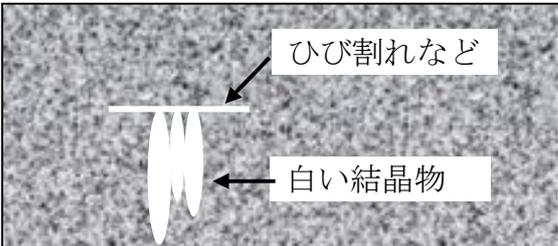
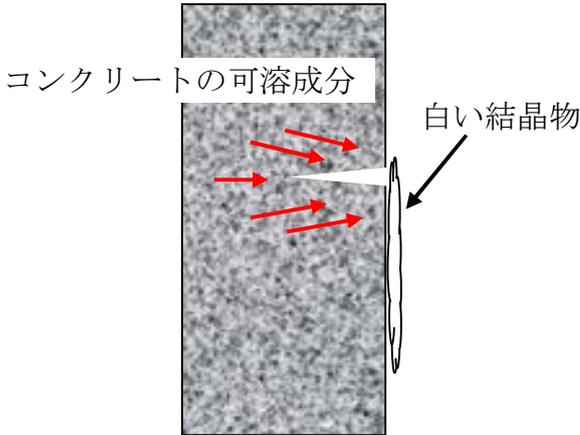
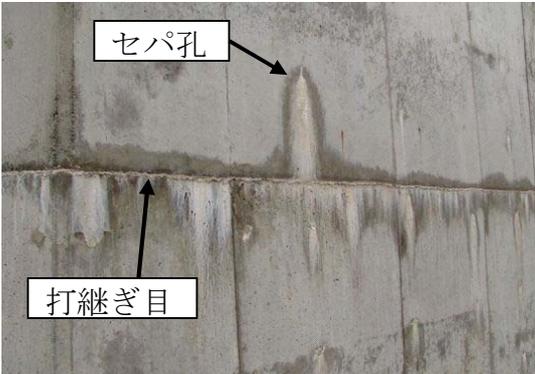
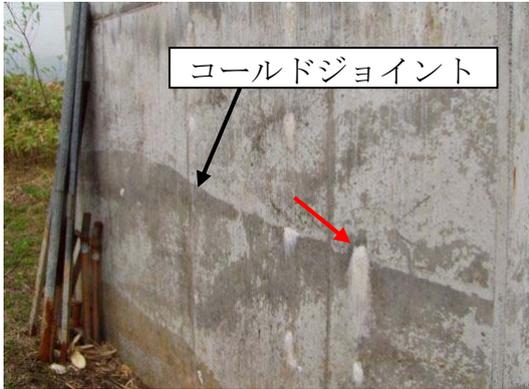
変状の種類	名 称	発 生 原 因
二次的変状	エフロレッセンス	コンクリートの可溶成分が表面に移動し、空気中の炭酸ガスの吸収などにより、白い結晶物析出する。

<p>ひび割れなど</p> <p>白い結晶物</p> <p>断面図</p>

<p>コンクリートの可溶成分</p> <p>白い結晶物</p>

<p>セパ孔</p> <p>打継ぎ目</p>

<p>コールドジョイント</p>
変状の特徴	<ul style="list-style-type: none"> ・コンクリート表面に白色の結晶（析出）物
低下する機能	<ul style="list-style-type: none"> ・水理機能（水密性の低下） ・構造機能（コンクリートの中性化進行による鉄筋腐食）
補修要否の判定	<p>第3章を参照し、変状要因を確認し、補修可能かを判断する。</p>
選択可能な補修工法

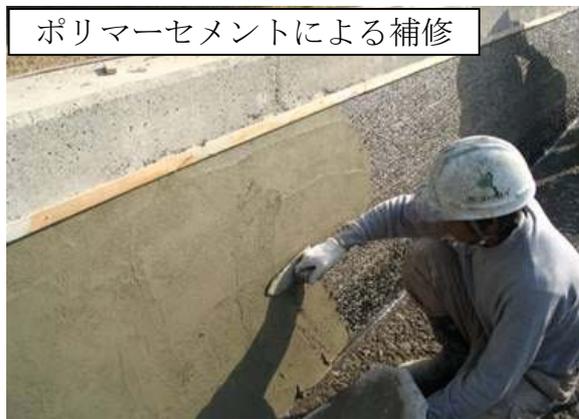
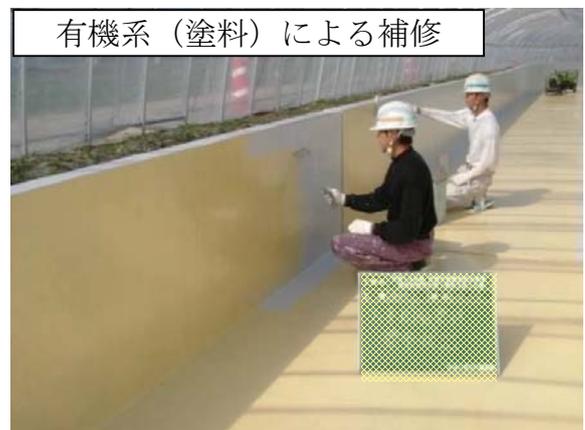
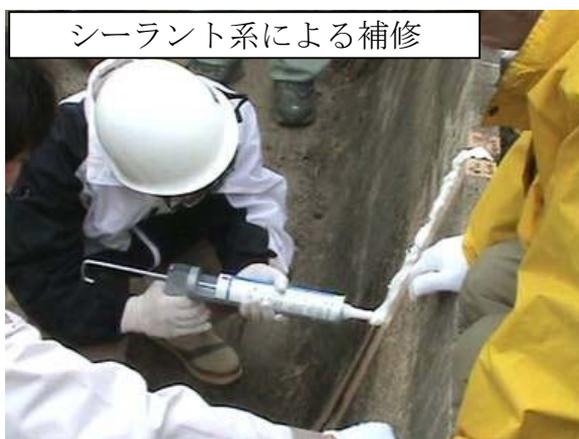
図 5-1 補修材料別施工例

簡易補修材料は、その性質や適用する現地条件により発揮される性能が大きく影響される。したがって材料の性質（例えば曲げ強さや付着性など）を十分把握し、現地状況、（例えばひび割れの状況、施工面の乾湿状況など）に応じた材料の選定を行う。

例えばひび割れの進行が予想される場合は、弾性係数の低い（柔らかい）、かつ付着強度の高い材料（有機系）を選択する。また、断面の修復が必要な場合は、弾性係数（かたさ）が高く、かつ付着強度の良いポリマーセメント系を選定する。

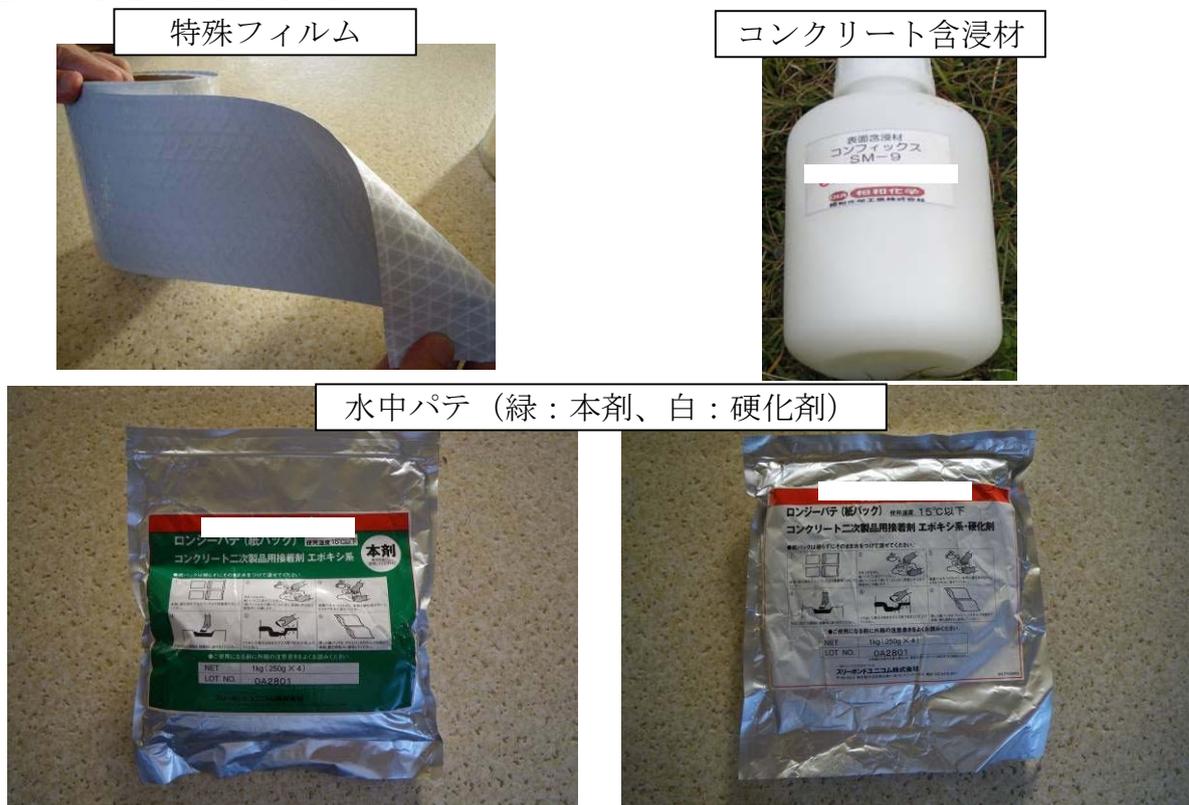
図6-1 都道府県土連、全土連に入手方法を問い合わせる必要のある材料例

図6-1に写真に示す材料は、各都道府県土地改良事業団体連合会（以下「都道府県土連」という。）、または全国土地改良事業団体連合会（以下「全土連」という。）へ入手方法を問い合わせたい。

なお、本章で示している資機材の写真は、あくまでも参考として示しているものであり、製品を指定しているものではない。ホームセンターなどでの資機材の入手にあたっては、同様の品質、性能を有するものを選ばれたい。

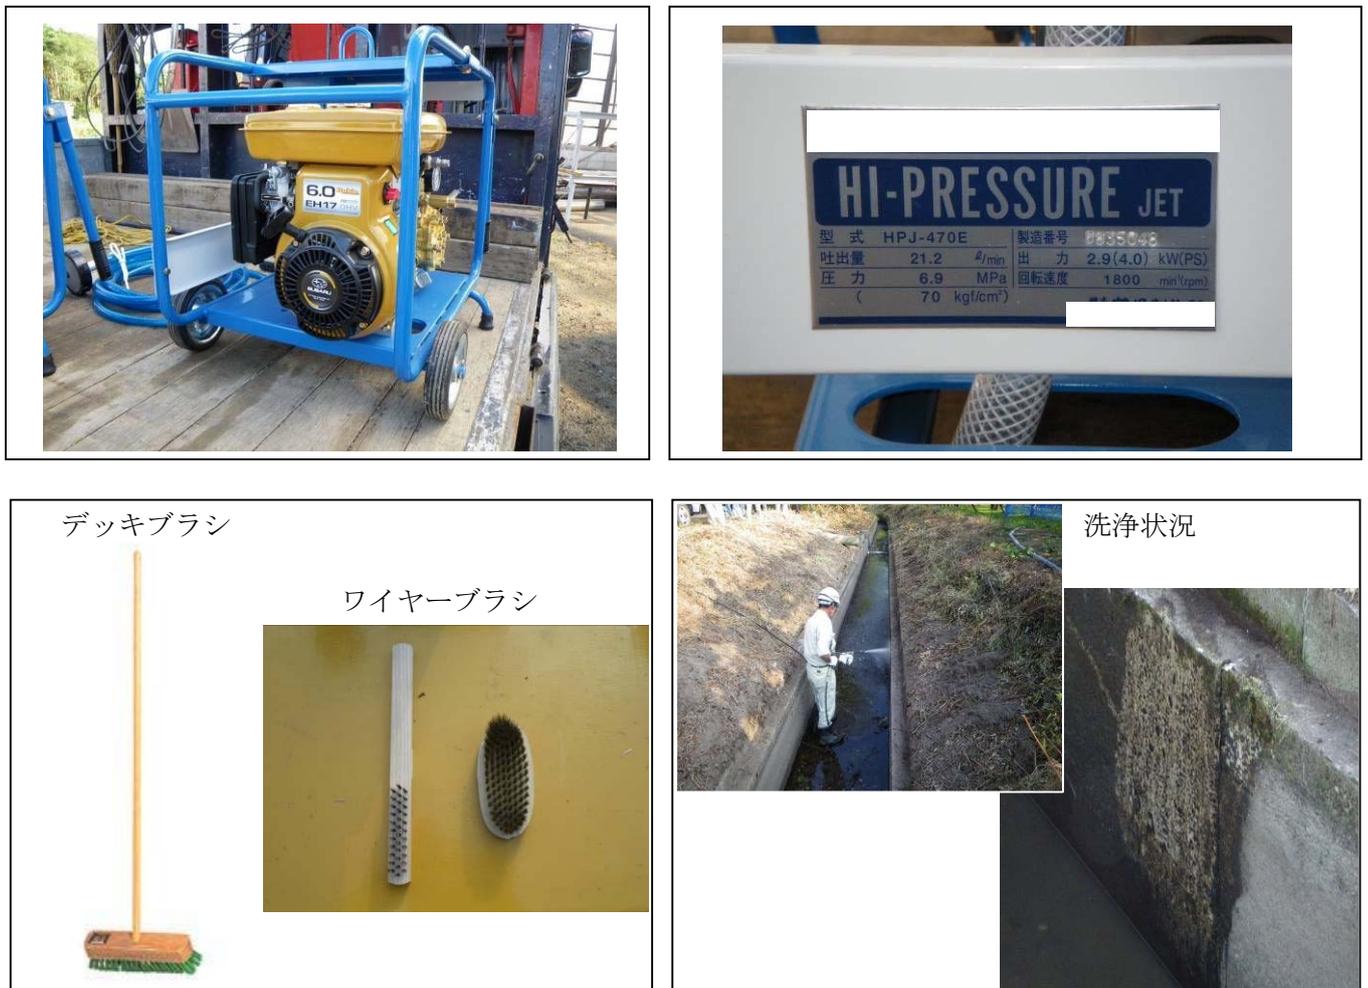
図 6.1-1 動力噴霧機など下地処理の一例

本手引きで取り扱う簡易補修工法は、全ての工法において高圧水洗浄（動力噴霧機 圧力 5.0～15MPa 程度）などにより下地処理を行う。

下地処理は、補修性能に大きく影響するため入念に実施する。
