簡易な水路補修の手引き

平成 22 年 11 月

みどり
全国水土里ネット

(全国土地改良事業団体連合会)

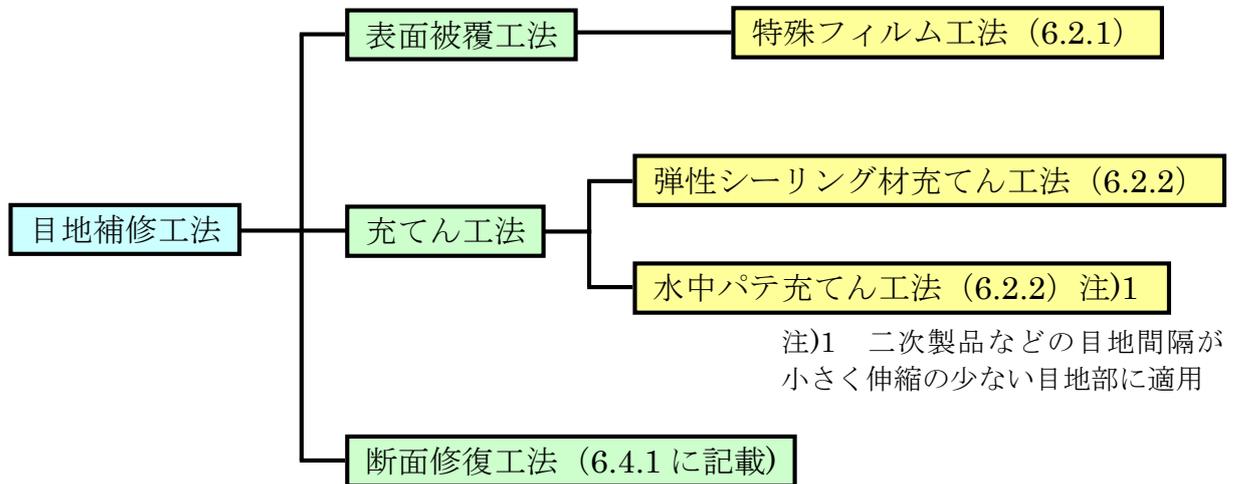
図 6.2-1 簡易補修における目地補修工法

簡易補修における目地補修工法は、一般的に図 6.2-1 に示すように分類される。

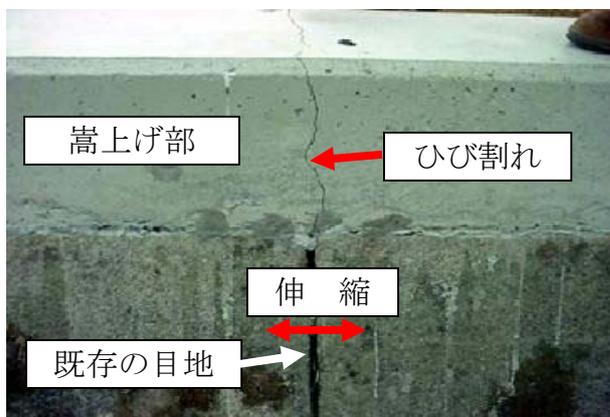
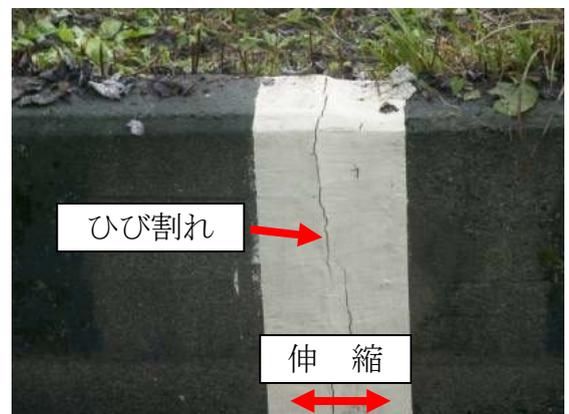
図 6.2-2 目地補修の良くない例

既存の目地位置を無視して嵩上げコンクリートを打設したため、気温変化による目地の伸縮により、嵩上げ部にひび割れが生じている。
嵩上げ部にも既設目地と同位置に目地を設ける必要がある。

目地の伸縮に表面被覆材が追随できず、ひび割れが生じている。
伸縮性のある被覆材の選定が必要である。

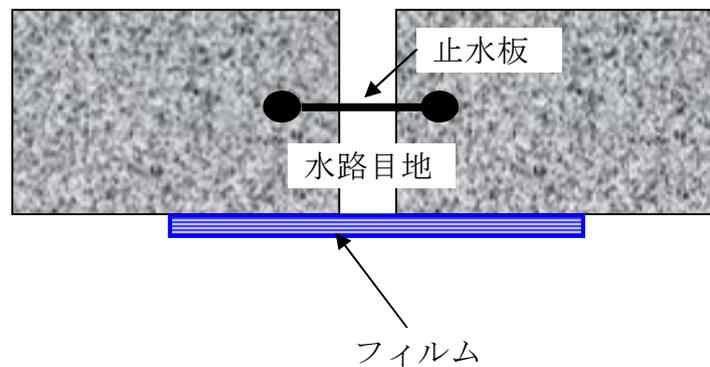
図 6.2.1-1 表面被覆工法（目地補修）概要図（上から見た図）

施工は非常に簡単であるが、目地幅が1cm以上の場合や伸縮量が5mm以上ある場合には、目地充てん工法を(6.2.2に記載)を適用する。

フィルムの入手方法は、都道府県土連に問い合わせる。

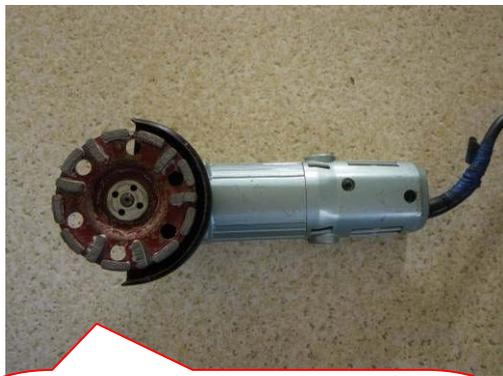
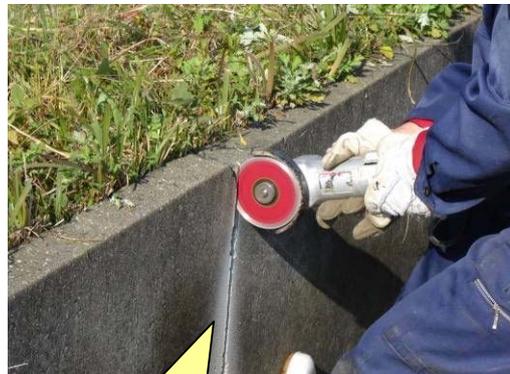
下地処理 (6.1 参照)
古い目地の除去

ディスクグラインダー

除去状況

研削といしの取替え又は取替え時の試運転の業務には、講習修了証を保有する者が行う。
また、実作業も講習修了証を保有する者が行うことが望ましい。
詳細は (3) 留意点参照。

確実に除去することがポイント

- ① ディスクグラインダーのといしの交換、試運転は、「自由研削といしの取替え等の業務に係る特別教育」の講習を受講し、講習修了証（右写真）を保有する者が行う。

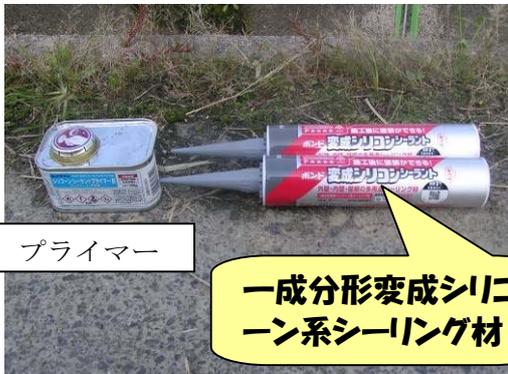
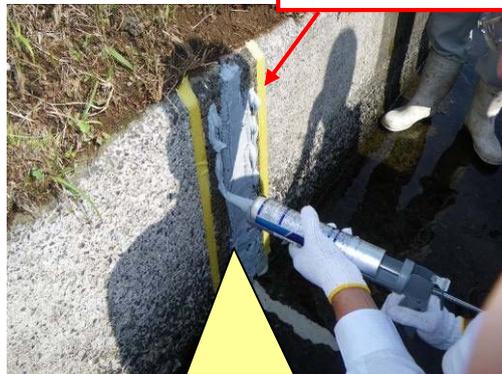
接着剤塗布

シーリング材など

プライマー

一成分形変成シリコン系シーリング材

弾性シーリング材は、「ウレタン系」、「シリコン系」、「変成シリコン系」などがあるが、重ね塗りが可能な「変成シリコン系」が使い勝手がよい。

塗布・充てん状況

マスキングテープ

塗布面が乾燥していること
マスキングテープは充てん完了後直ちにはがす

- ② 古い目地材、接着剤、コンクリートの劣化部は、確実に除去する。
- ③ 貼り付け面が乾燥していることを確認する。
- ④ 特殊フィルム工法は、仕上げの美観向上のため、マスキングテープを使用すると良い。マスキングテープは、充てん終了後直ちにはがすこと。
- ⑤ 特殊フィルム工法は、接着剤を指で触って付着しないことが確認できた場合は、通水をして良い。

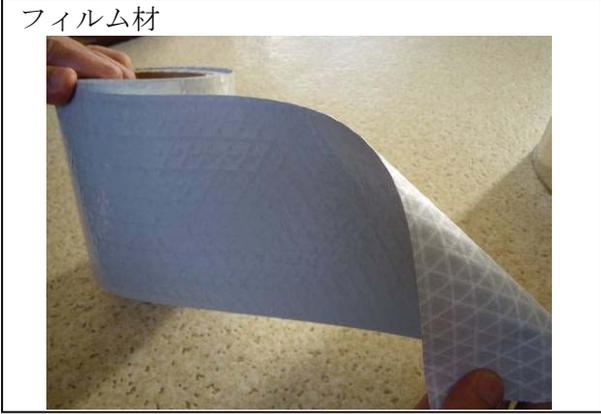
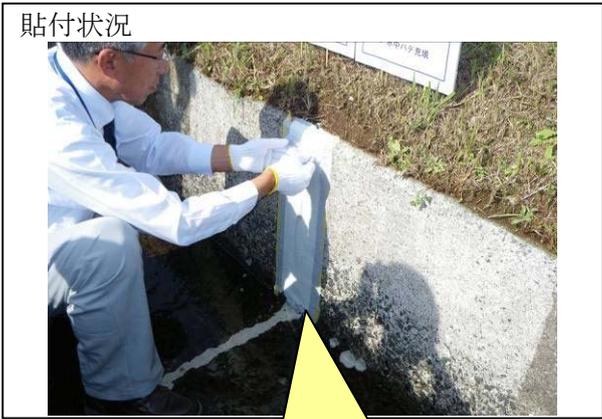
特殊フィルム貼付

貼り付け面が乾燥していること

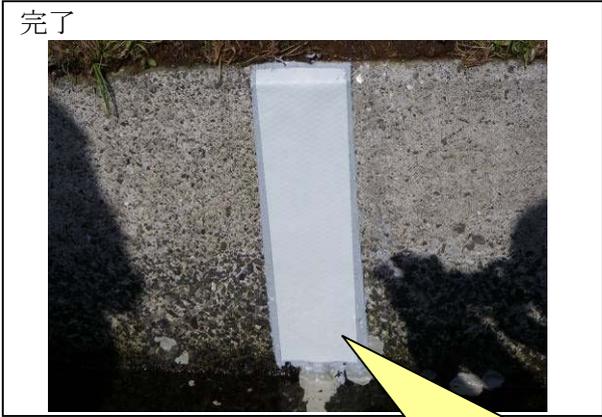
完了

接着剤を指で触って付着しないことを確認後通水する

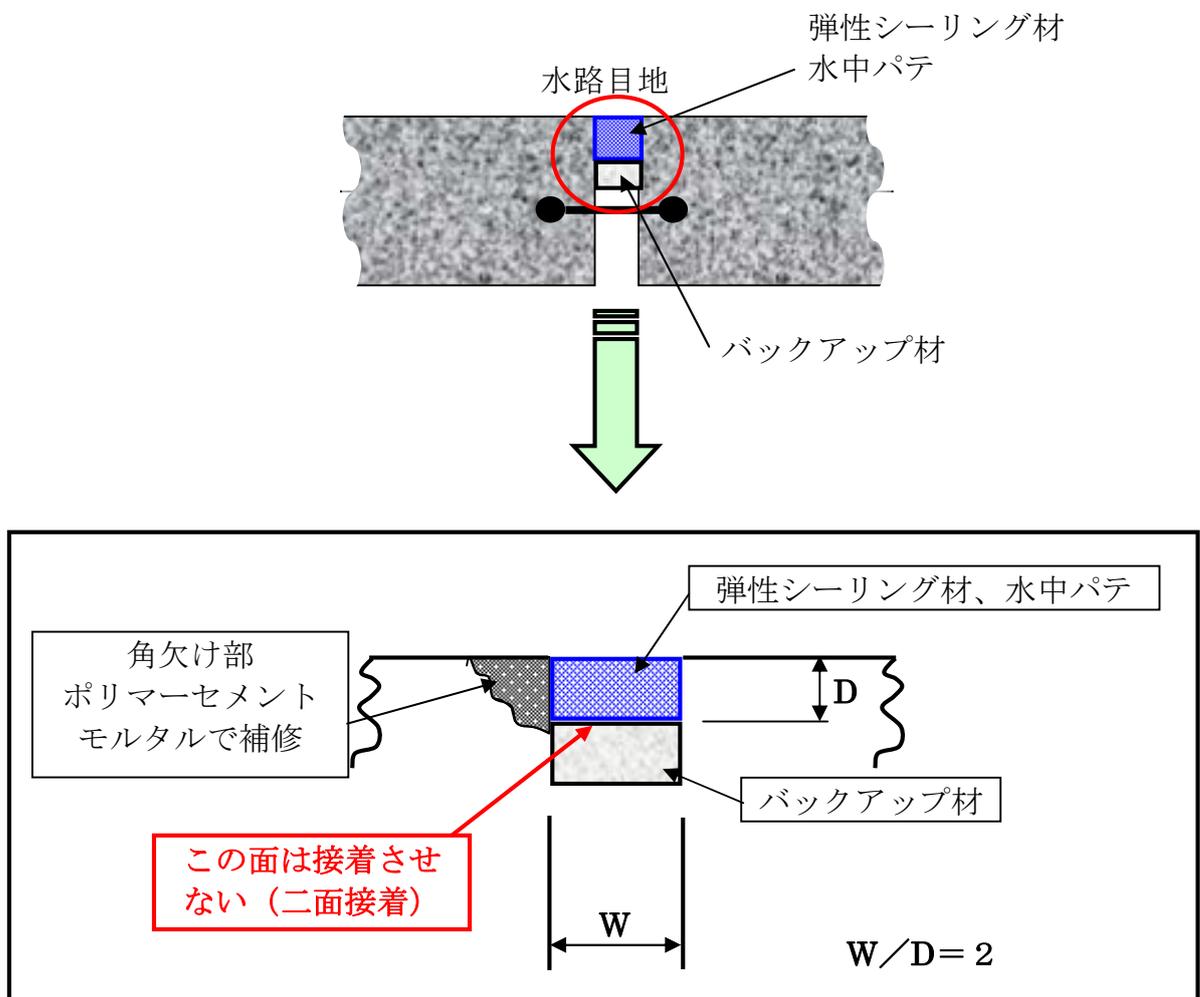
図 6.2.2-1 充てん工法（目地補修）概要図（上から見た図）

水中パテは、硬質で伸縮性が少ないため、二次製品などの目地間隔が小さく伸縮量の小さい目地に適用する。

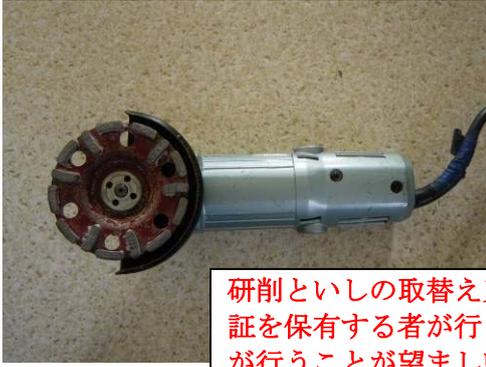
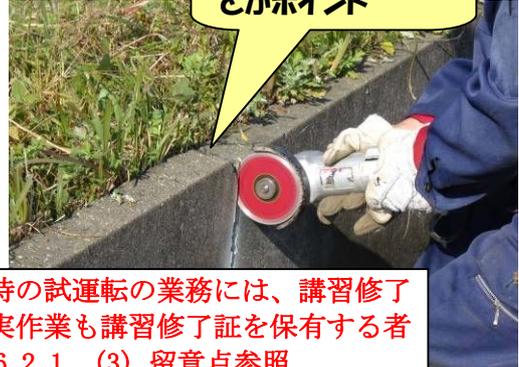
ディスクグラインダー

除去状況

確実に除去することがポイント

研削といしりの取替え又は取替え時の試運転の業務には、講習修了証を保有する者が行う。また、実作業も講習修了証を保有する者が行うことが望ましい。詳細は6.2.1 (3) 留意点参照。

- ① 古い目地材、接着剤、コンクリートの劣化部は、確実に除去する。
- ② 充てん材が断面方向に奥深く入る場合には、バックアップ材を用いる。
- ③ 弾性シーリング材を使用する場合は、下地が乾燥していることを確認する。
- ④ 仕上げの美観向上のため、マスキングテープを使用すると良い。マスキングテープは、シーリング材充てん終了後直ちにはがすこと。
- ⑤ 施工後、補修材料を指で強く押しても指に付着しなければ通水可能。
- ⑥ 水中パテは十分に練り混ぜる。寒冷地では、湯を準備するとよい。

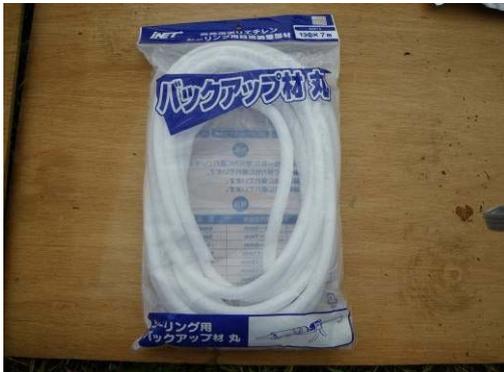
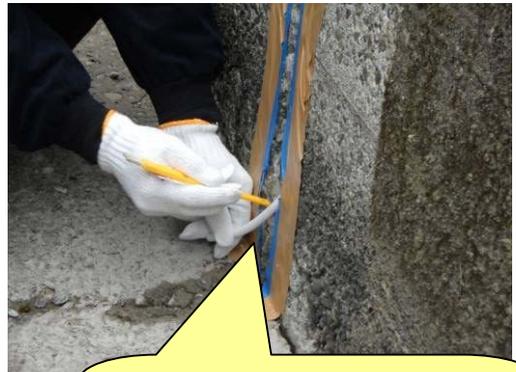
バックアップ材設置

バックアップ材

設置状況

充てん材が断面方向に奥深く入る場合には、バックアップ材を用いる。

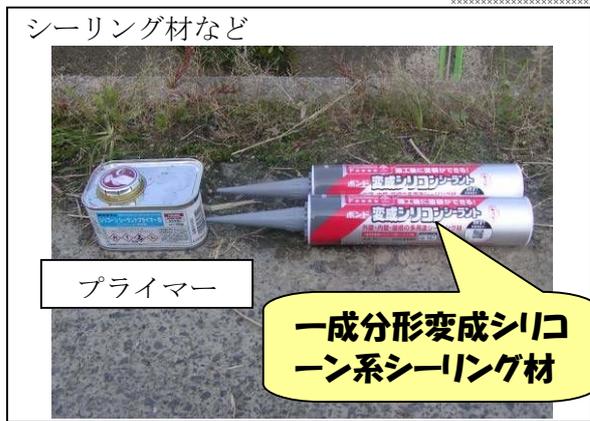
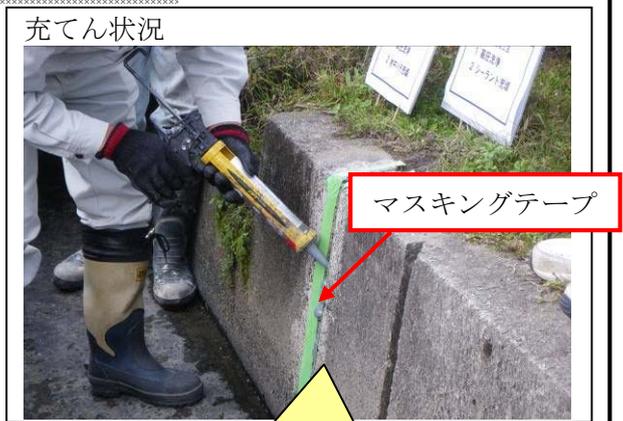
充てん材施工
弾性シーリング材

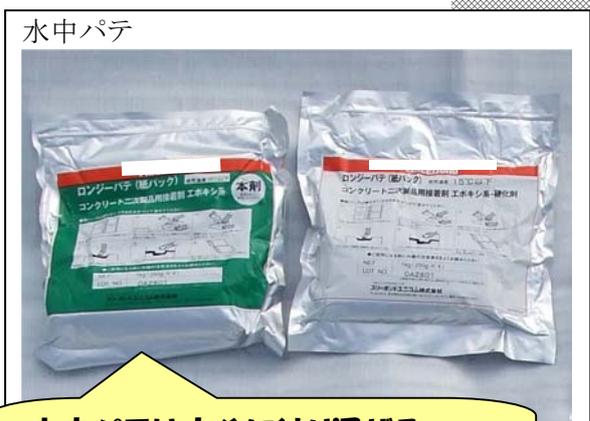
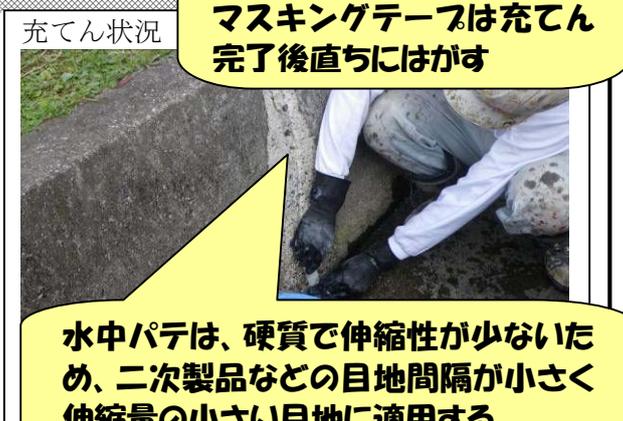
充てん材施工
水中パテ

塗布面が乾燥していること
マスキングテープは充てん完了後直ちにはがす

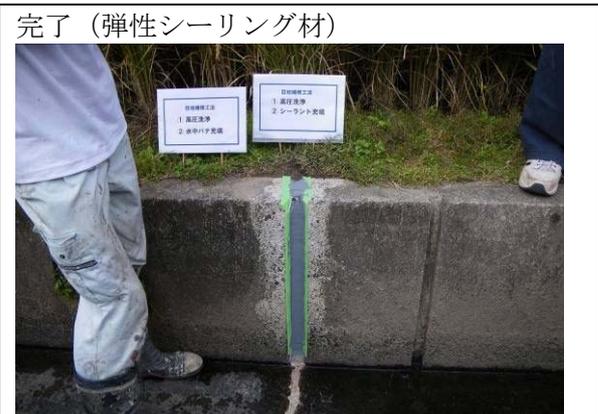
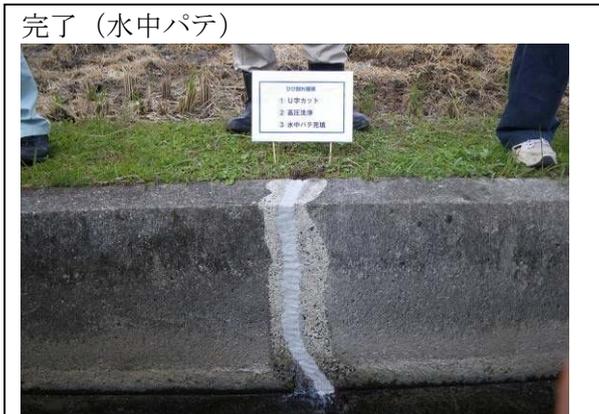
完了

施工後、補修材料を指で強く押しても指に付着しなければ通水可能

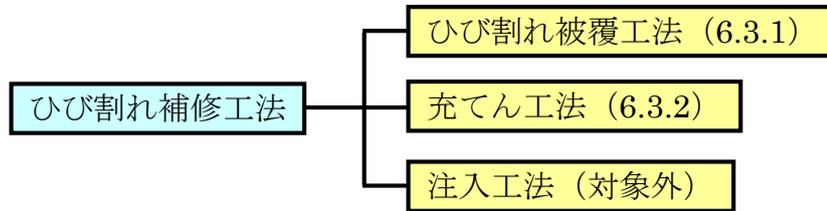
図 6.3-1 一般的なひび割れ補修工法

ひび割れ補修工法は、一般的に図 6.3-1 に示す 3 工法に分類されるが、簡易補修工においては、ひび割れ被覆工法と充てん工法を適用するものとする。

注入工法は、材料選定や施工に専門的な知識、技術が必要になる場合があるため簡易補修工法としては取り扱わない。

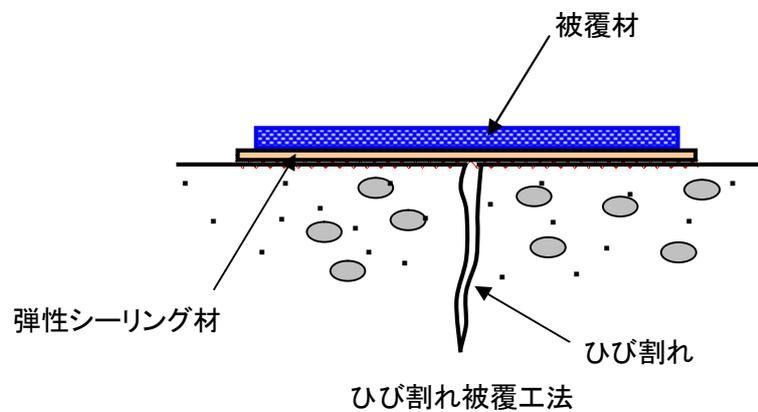
図 6.3.1-1 一般的なひび割れ被覆工法の概要図

一般的なひび割れ被覆工法は、図 6.3.1-1 に示すように、ひび割れ幅が 0.2mm 以下の微細なひび割れに適用するものである。しかし、農業用水路の場合、ひび割れ幅が 0.6mm 以上のものも補修対象^{*1}とするため、被覆材は、ひび割れ幅の変動に対し、より追従することが必要である。そのため、6.2.1 で紹介した特殊フィルムにより変状部を被覆する。

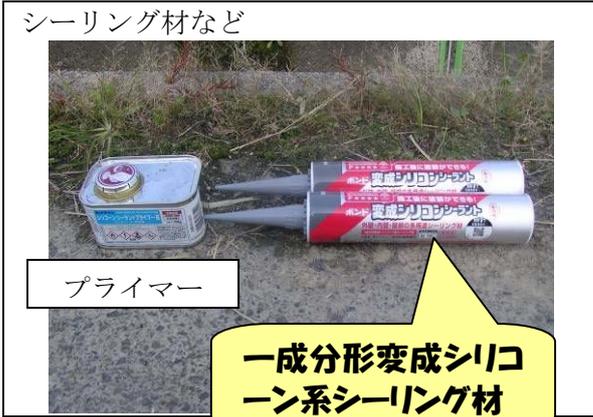
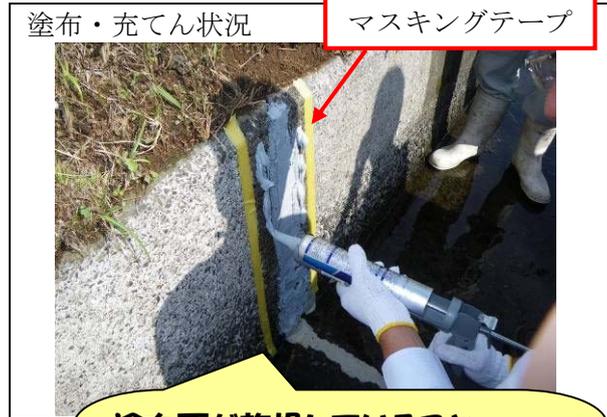
接着剤塗布

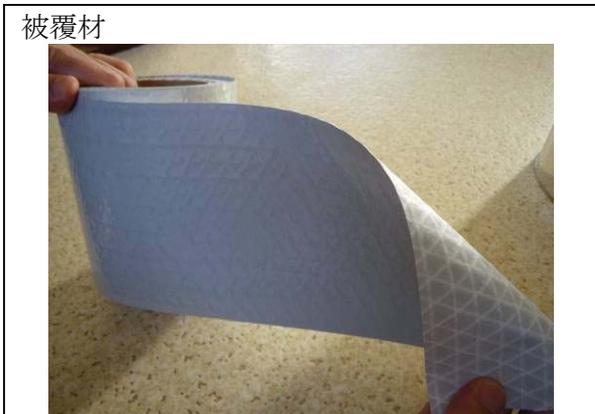
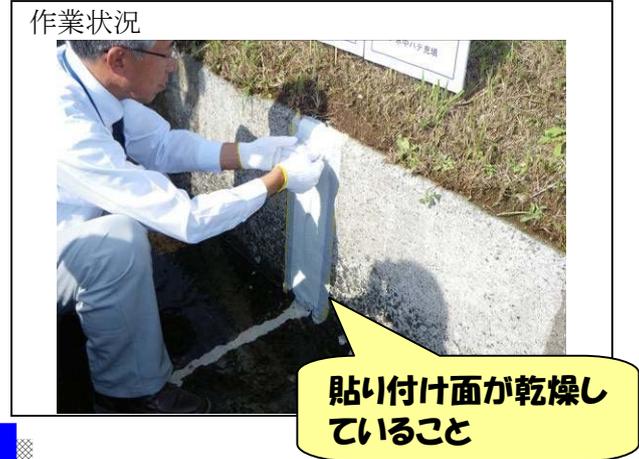
被覆材被覆

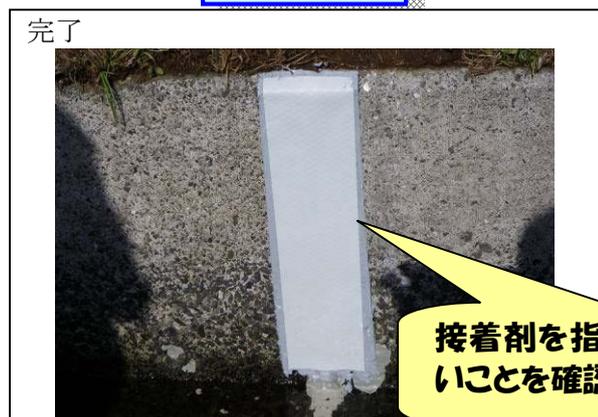
完了

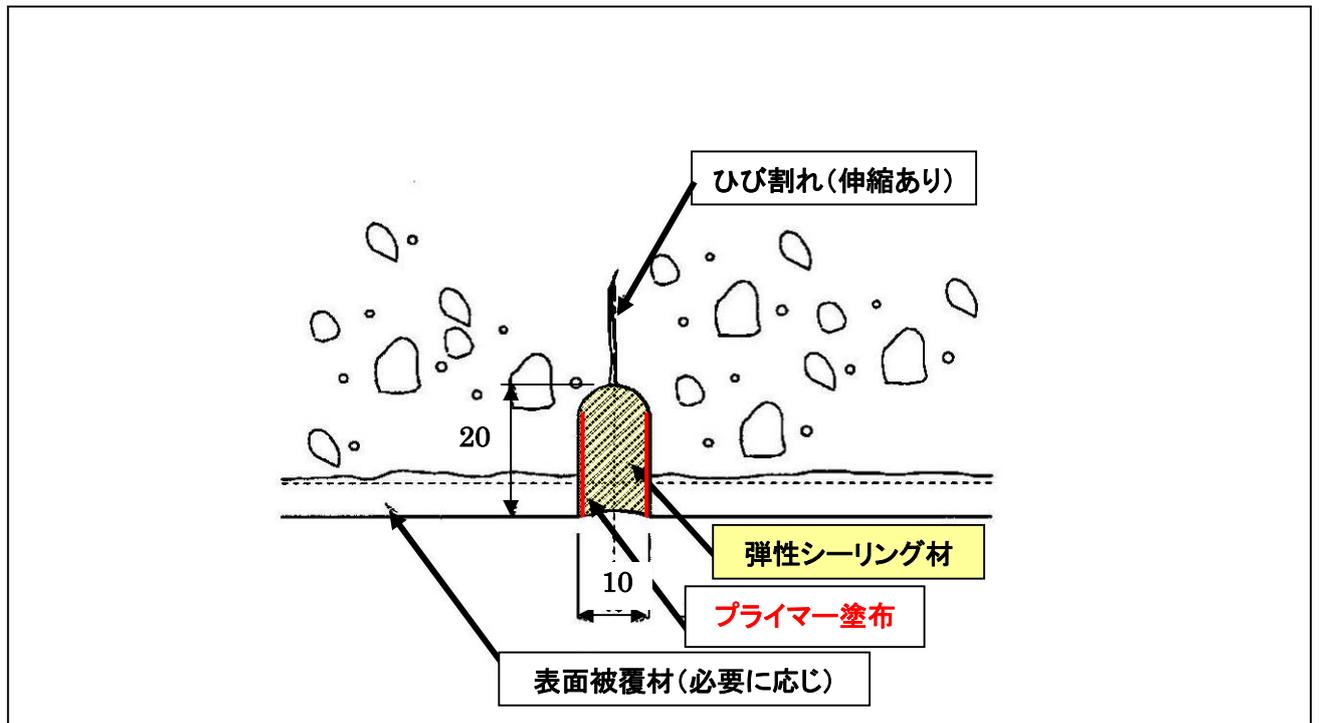
図 6.3.2-1 ひび割れ充てん工法概要図

一般的にはひび割れ幅が 0.5mm 程度以上の場合に適用される工法であるが、簡易補修においては 0.6mm 以上のひび割れについて、ひび割れを U 字または V 字にカットし、弾性シーリング材などを充てんする方法である。

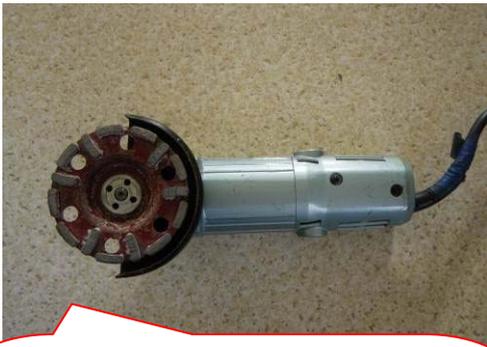
ひび割れ部Uカット

ディスクグラインダー

研削といしを取替え又は取替え時の試運転の業務には、講習修了証を保有する者が行う。
また、実作業も講習修了証を保有する者が行うことが望ましい。
詳細は、6.2.1 (3) 留意点参照。

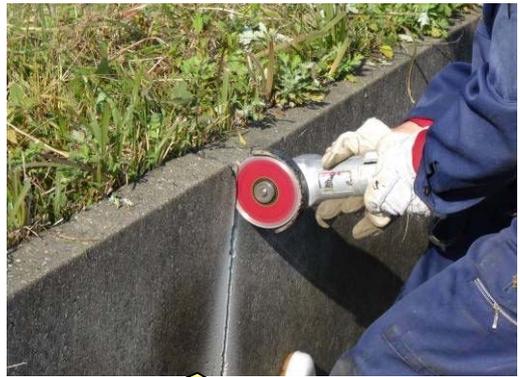
カット状況

ひび割れを挟んで幅 15~20cm 程度は水できれいに洗浄し細かな粉塵がコンクリート表面に付着していないことを確認する

- ① ディスクグラインダーで研削した面およびひび割れを挟んで幅 15～20cm 程度は水できれいに洗浄し細かな粉塵がコンクリート表面に付着していないことを確認する。
- ② 充てん作業は、水を用いて洗浄した場合は完全に乾いたことを確認後に行う。
- ③ 研削面が三面となる場合で、シーリング材の接着性を高めるためにプライマーを使用する場合は、シーリング材の伸縮が自由となるように、両サイドのみにプライマーを塗布する。
- ④ 施工後、補修材料を指で強く押しても指に付着しなければ通水可能。

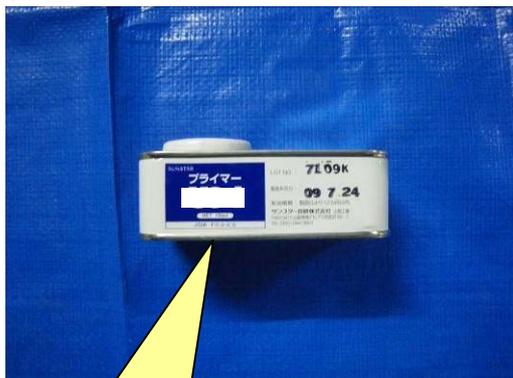
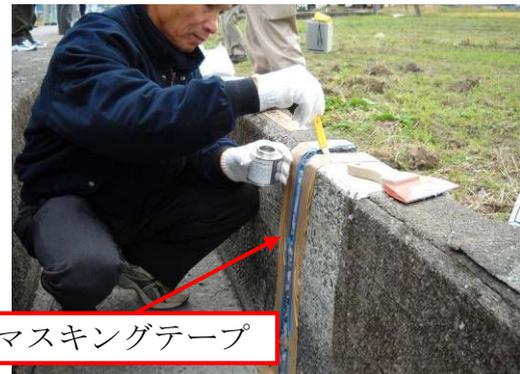
プライマー塗布

プライマー

プライマーを使用する場合は、シーリング材の伸縮が自由となるように、両サイドのみにプライマーを塗布する

塗布状況

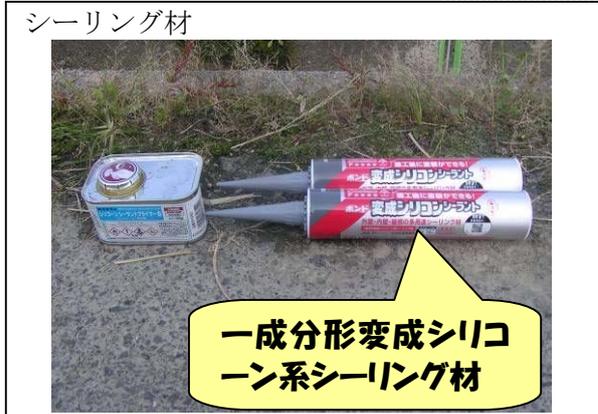
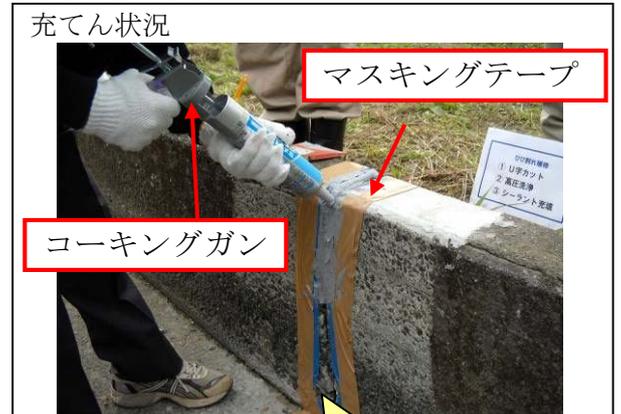
弾性シーリング材充てん

充てん部が乾燥していること

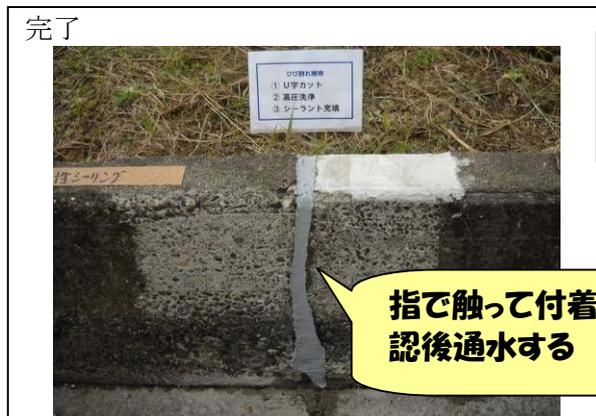
完了

シーリング材充てん後ゴムベラなどで均し、仕上げる。

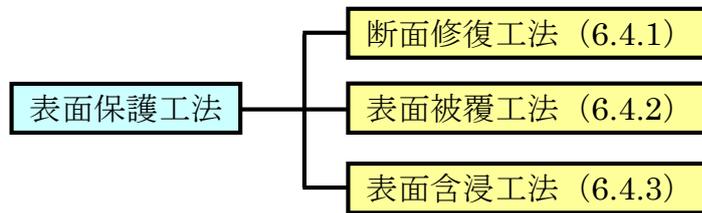
図 6.4-1 簡易補修における表面保護工法

簡易補修における表面保護工法は、図 6.4-1 に示す様に分類される。

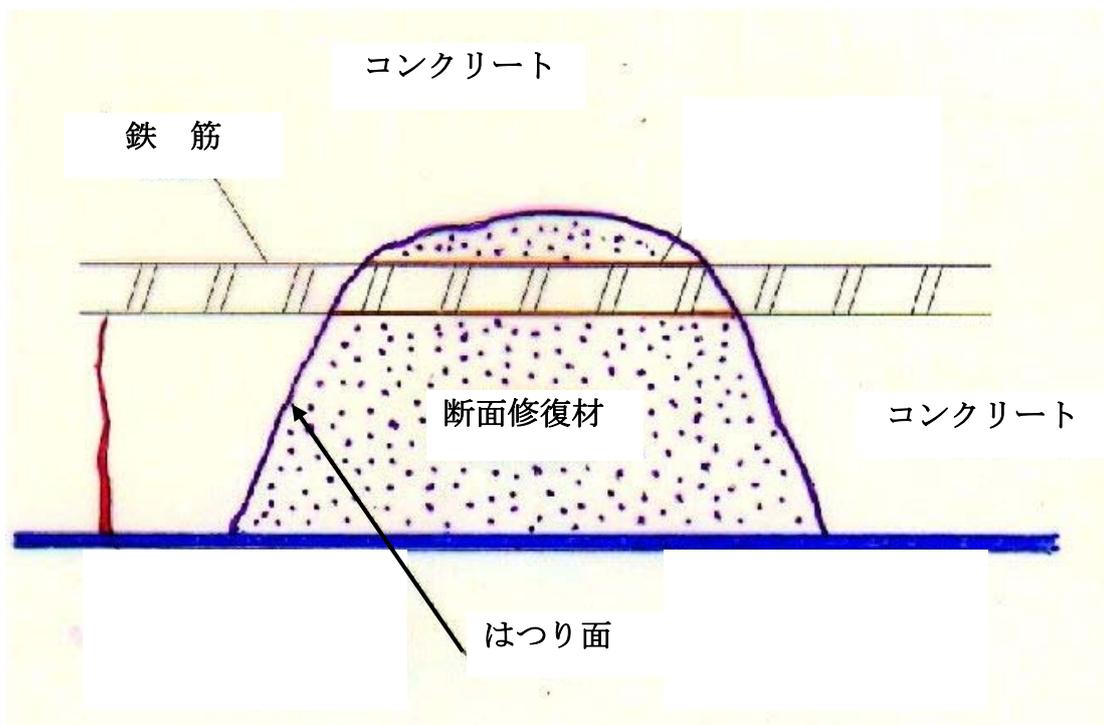
図 6.4.1-1 断面修復工法概要図

変状部分を清掃し、ポリマーセメント等の断面修復材を左官工法により充てんする工法である。ただし、錆汁が観察されるような場合は構造的な問題に波及する恐れがあるため、簡易補修においては、鉄筋の防錆処理を伴わない範囲を対象とする。

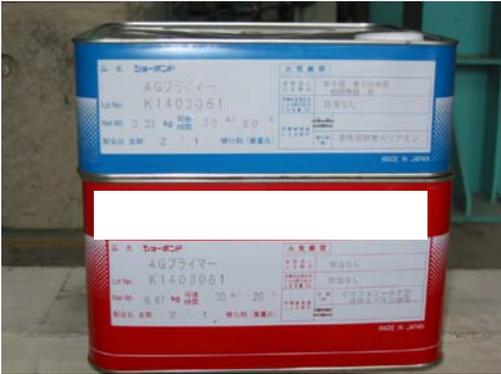
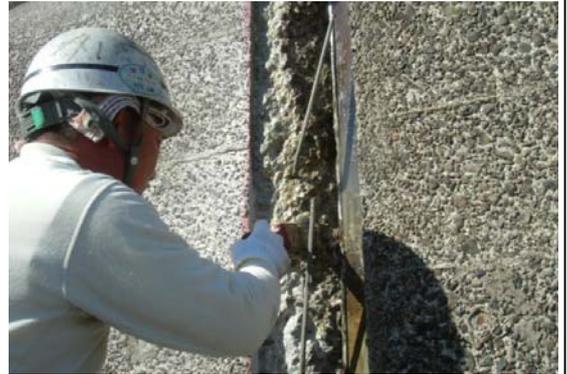
プライマー塗布

プライマー

塗布状況

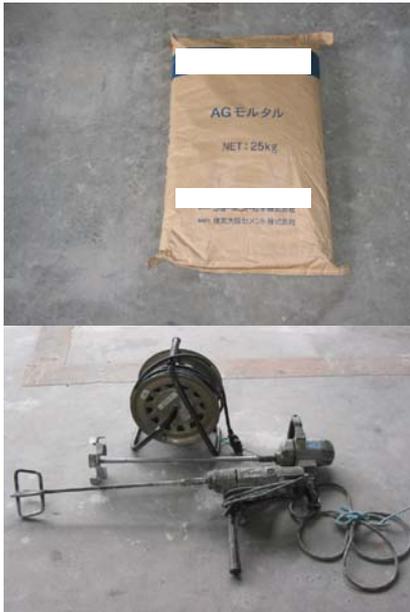
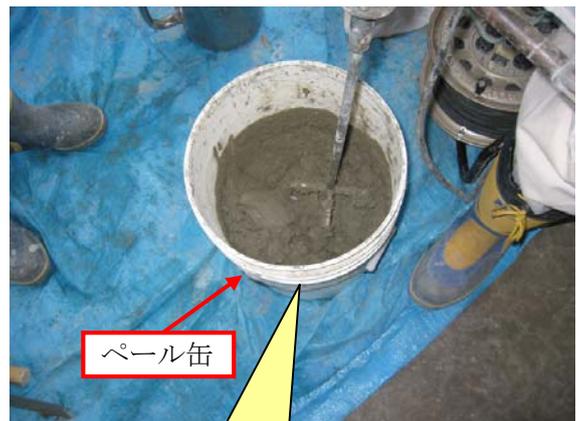
ポリマーセメントモルタル練り混ぜ

ポリマーセメントモルタル材と攪拌機

練り混ぜ状況

規定の混合比を厳守する。
規定外のものを混ぜない。
十分に練る。

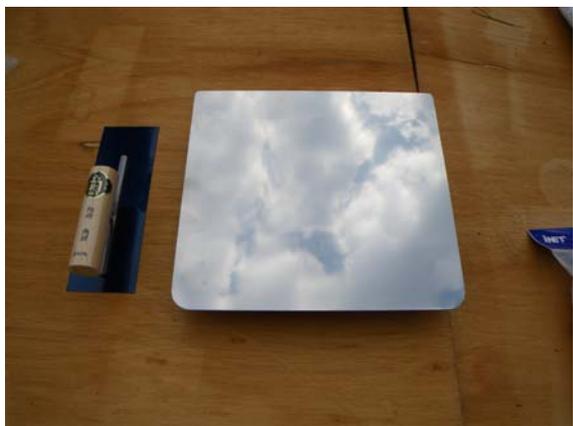
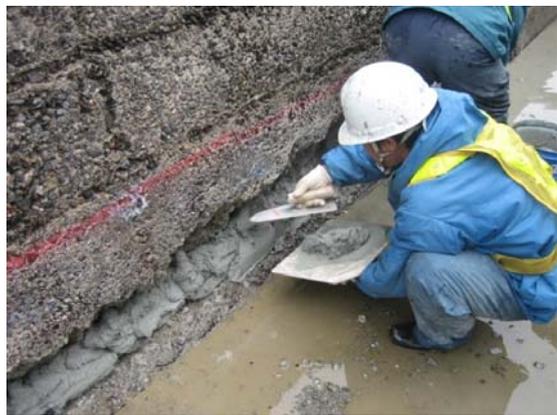
ポリマーセメントモルタル塗布

金コテ、コテ板

左官作業状況

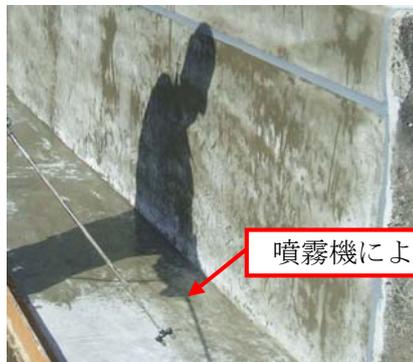
養生材塗布

噴霧機・養生材

作業状況

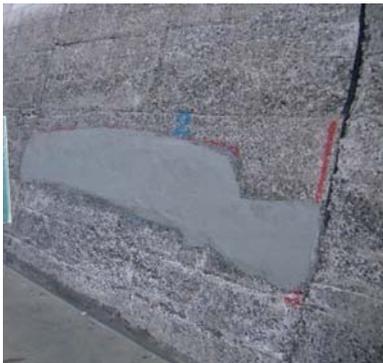
完了

施工後、最低3日は養生する。

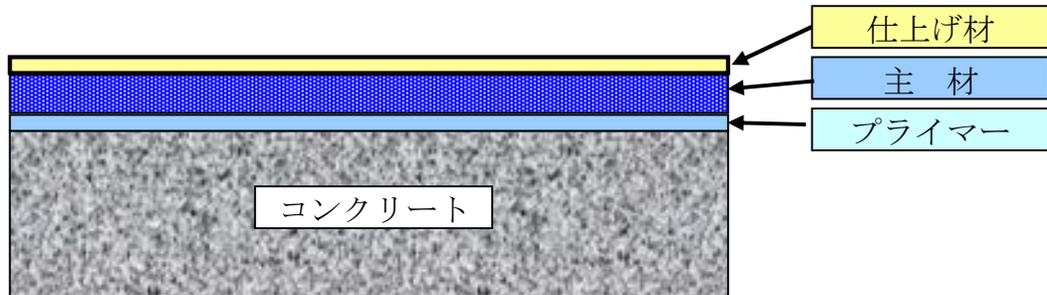
図 6.4.2-1 表面被覆工法概要図

変状部分を清掃し、ポリマーセメント系や有機系（塗料）の材料を変状部表面に被覆する工法である。

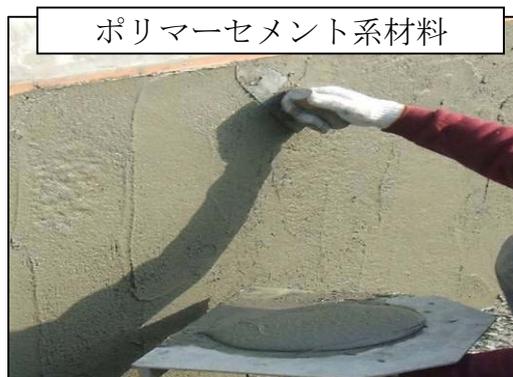
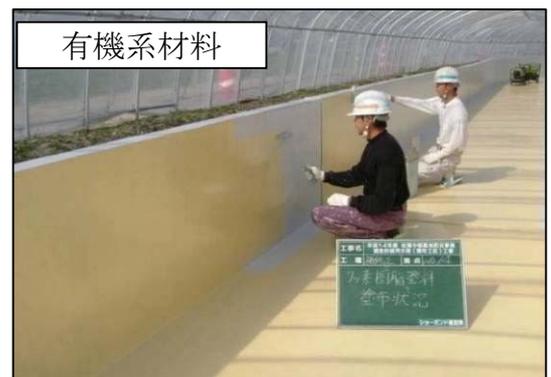
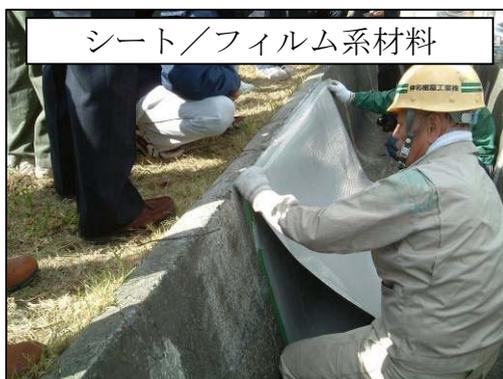
図 6.4.2-2 表面被覆材料例

簡易補修の場合、主材には図 6.4.2-2 に示す材料が用いられる。材料選定は、(3)留意点に示すが、簡易補修においてはポリマーセメント系材料を使用するのが一般的である。

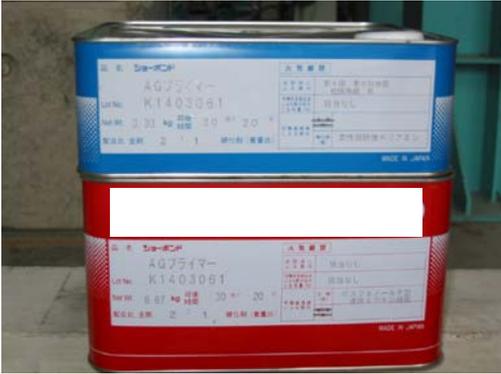
プライマー塗布

プライマー

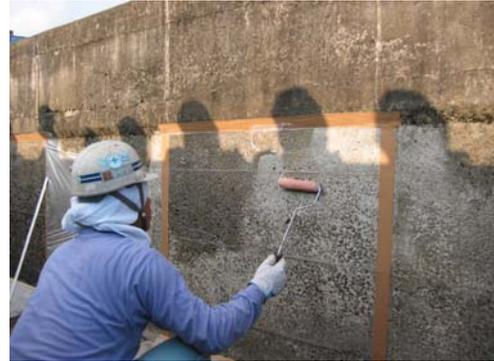
塗布状況

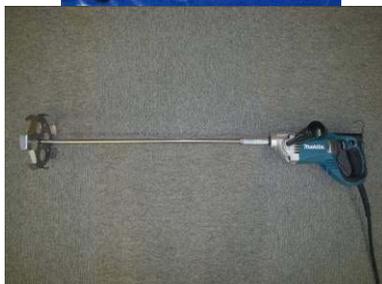
ポリマーセメントモルタル練り混ぜ

ポリマーセメントモルタル材と攪拌機

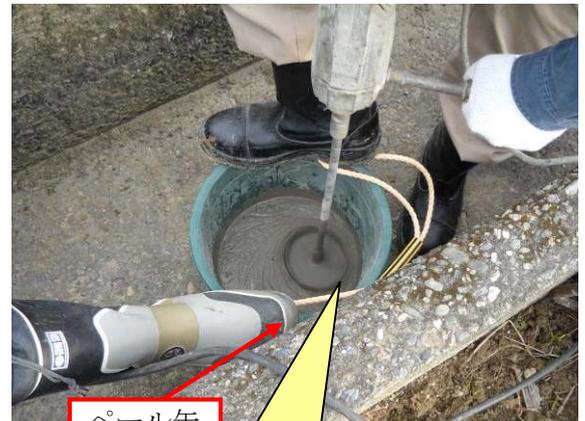
練り混ぜ状況

規定の混合比を厳守する。
規定外のことを混ぜない。
十分に練る。

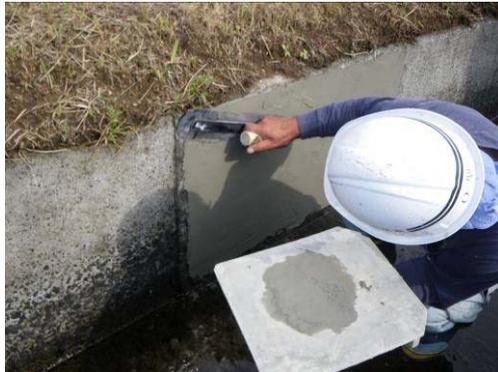
主材塗布

作業状況 (ポリマーセメント系)

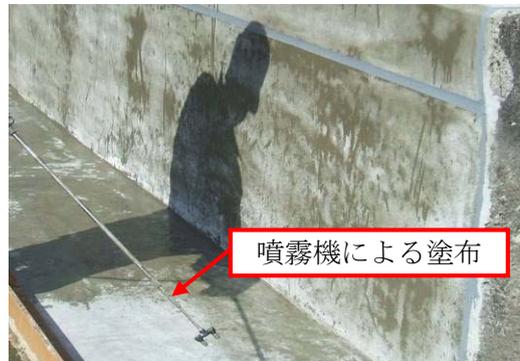
仕上げ材塗布

噴霧機・養生材

作業状況

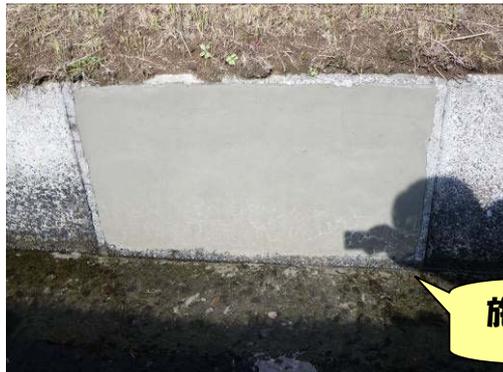
完了

施工後、最低3日は養生する。

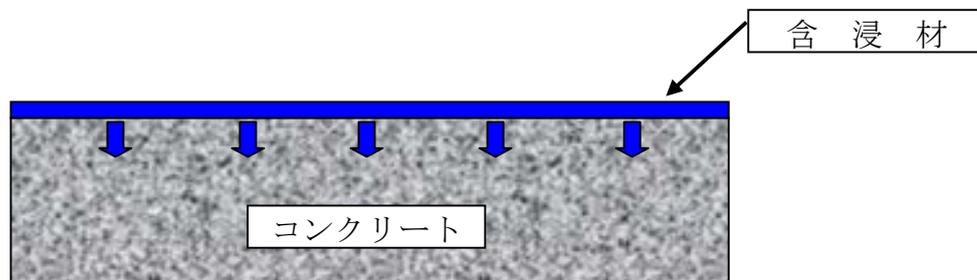
図 6.4.3-1 表面含浸工法概要図

変状部分を高压洗浄機等で清掃し、表面含浸材（けい酸塩系またはシラン系）を塗布し、コンクリート表層部には水機能や層部を緻密にするなどの特殊な機能を付与する工法である。

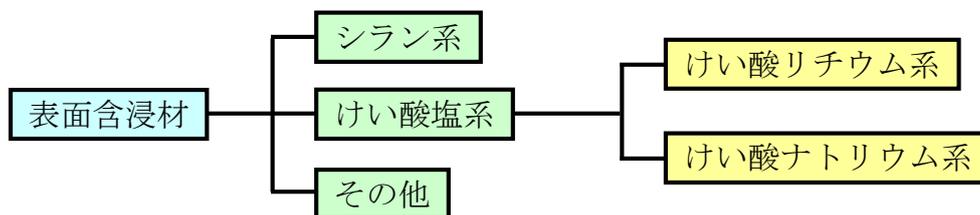
図 6.4.3-2 表面含浸材の種類

表面含浸材には、図 6.4.3-2 に示す種類があり、このうち簡易補修で用いられる材料は、シラン系またはけい酸ナトリウム系の材料である。

このうち、シラン系表面含浸材は、コンクリート表層部には水層を付与することでコンクリートを保護するものであり、予防保全的な使い方（施工当初に将来的な風化、塩害化防止対策として塗布する。）となる。ただし、水中となるコンクリート面に対してはその効果が発揮されないので注意を要する。

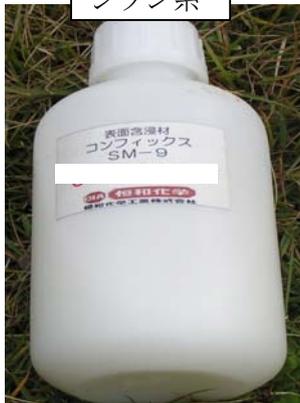
含浸材

シラン系

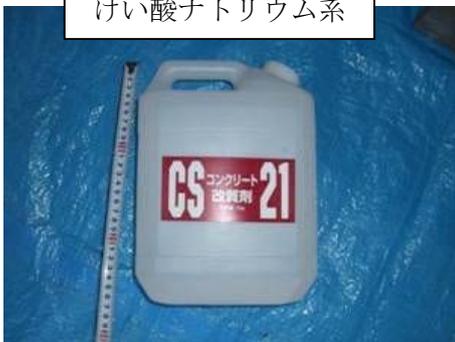
けい酸ナトリウム系

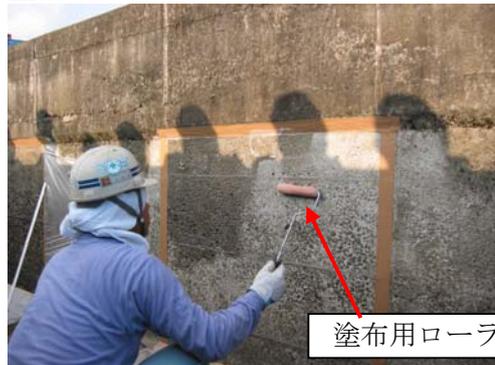
塗布状況

塗布用ローラー

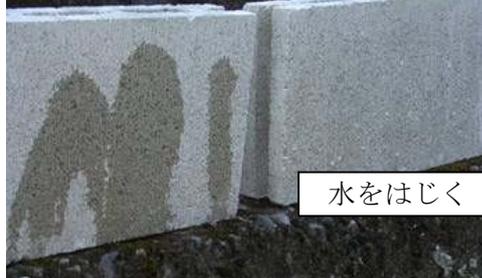
塗布しなかったもの

塗布したもの

水をはじく

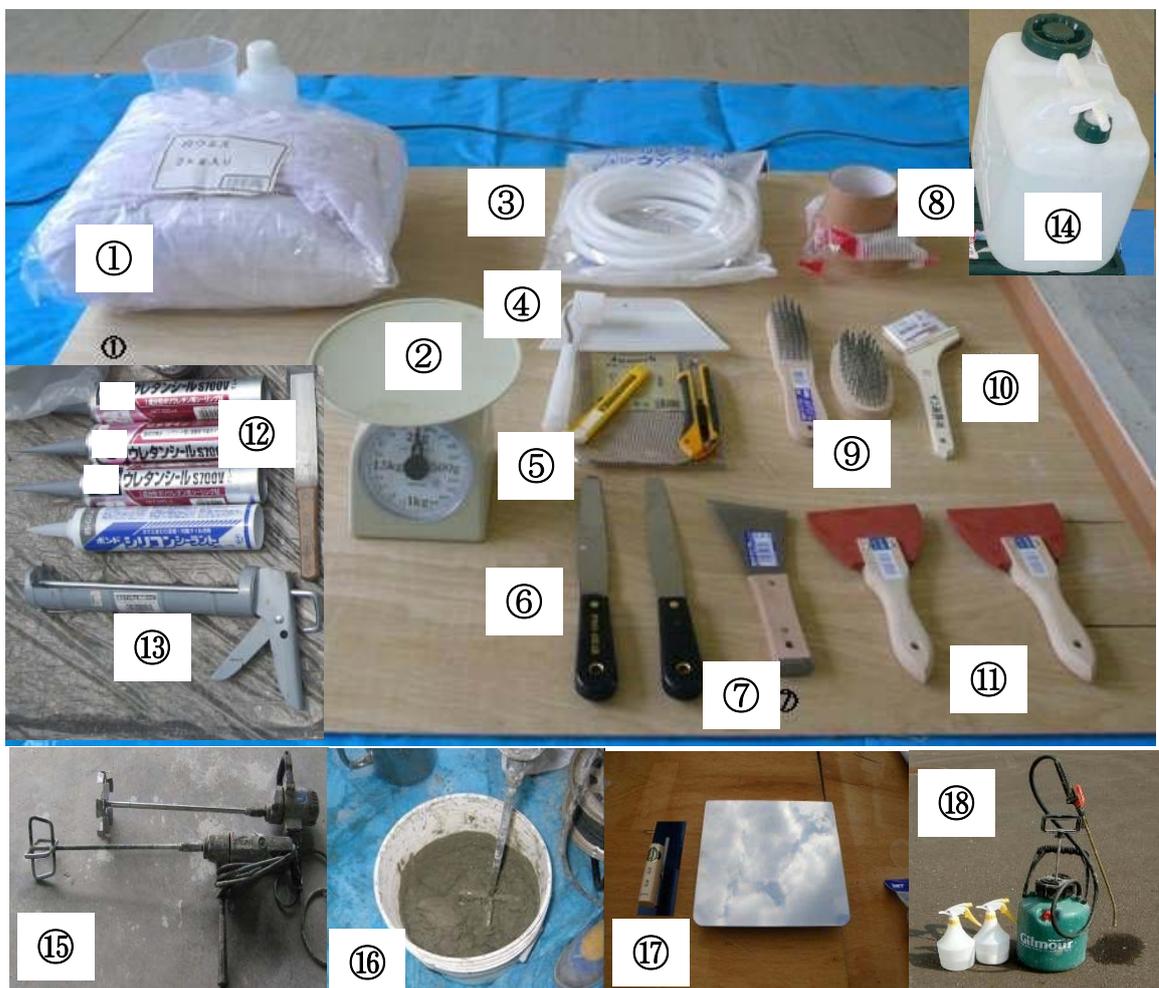
6-5 簡易補修に使用する主要資機材

- ①白ウェス（汚れの拭き取り用）
- ②皿秤（2kg スケール） できれば 10kg スケールが有ればよい
- ③シーリングバックアップ材
- ④圧着用ローラー（写真は壁紙用ローラー）
- ⑤カッター（テープ等カット用）
- ⑥金ベラ（接着剤などの攪拌用、先端幅が 20mm 程度）、幅が 50mm 程度のものも必要
- ⑦皮スキ（目地部のバリ取りなど）
- ⑧ガムテープ（マスキング用）
- ⑨ワイヤーブラシ（コンクリート表面のレイトランス除去用）
- ⑩塗装用万能刷毛（プライマー塗布用）
- ⑪ゴムベラ（接着剤や弾性シーリング材の塗りつけ用）
- ⑫弾性シーリング材（コーキング材） 材質：変性シリコーン系
- ⑬シーリングガン（コーキングガン）
- ⑭水タンク（18ℓ程度）：水道水を入れておくこと
- ⑮モルタル攪拌機
- ⑯モルタル攪拌用ペール缶（18ℓ程度）
- ⑰左官コテ、コテ板
- ⑱噴霧機（左 1ℓ用、右 4ℓ用）

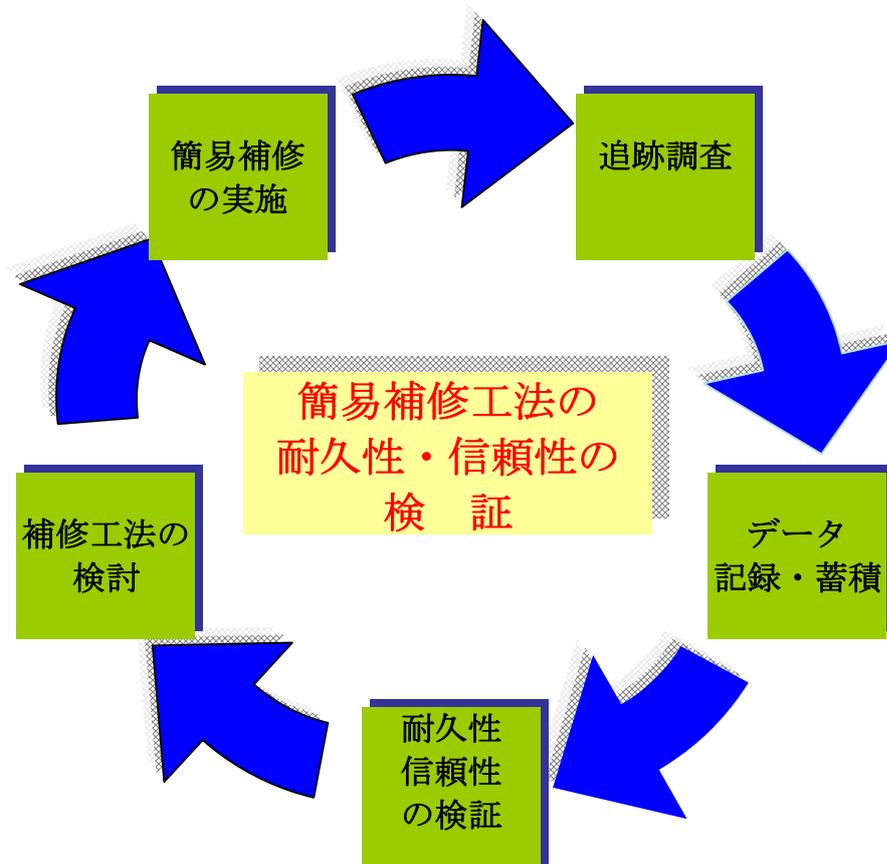
図 7-1 簡易補修における維持管理のサイクルイメージ

したがって、簡易補修後の維持管理については、これまで現地研修会で実際に実施した補修工法、あるいは今後現場において実施する補修工法を追跡調査し、統一的な様式で補修後の状況を記録し、耐久性や信頼性を検証し、現場状況に適した工法の選定、より良い工法の開発に資することが重要である。

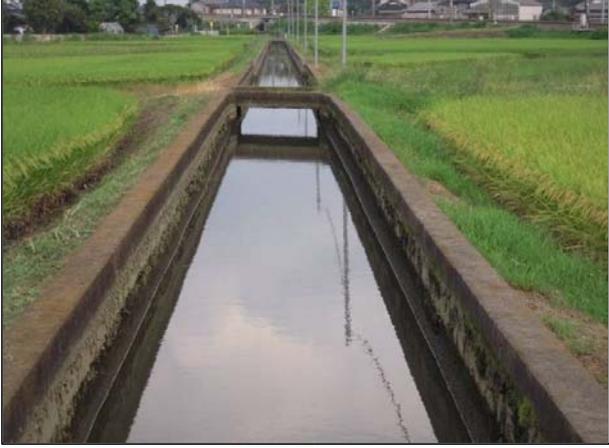
簡易補修の方法－相談事例－						
最寄りの都道府県水土里ネットに相談してください					整理番号	1
相談者			都道府県水土里ネット			
土地改良区名等			水土里ネット名			
所属			所属			
氏名			氏名			
電話番号			電話番号			
FAX番号			FAX番号			
Eメールアドレス			Eメールアドレス			
変 状(補修したい箇所状況)						
継目損傷	ひび割れ	骨材露出	たわみ・変形	沈下	その他	
○	○		○			
造成事業名	改良区単独事業で造成		施工年度	昭和50年当時		
工種	開水路		構造	現場打ち鉄筋コンクリート		
所在地	埼玉県					
①補修は始めてですか	過去に倒伏防止の張りを行っている					
②補修箇所の状況は	コンクリートにクラックがは入り少し倒伏状態にある					
③補修箇所の程度は	継目の開きは約8mm、長さは0.7m 箇所数10箇所					
④補修の時期は	落水後					
⑤その他						
現況写真						
変状の全景			変状の(近景)接写

補修方法						
<p>補修したい箇所の状況 建設から約30数年経過した現場打ち鉄筋コンクリート水路で、目地部の損傷、ひび割れの発生がある。ひび割れ発生の原因は、少し倒伏状態にあるということから、何らかの力が外からかかったためと推定されるが、しかしこの全景写真では、水路の両脇は、車などが通行できないことから、倒伏する理由が正直解らない。またひび割れ部分が角欠けして幅が広いことから、温度伸縮によって競り合っていることも考えられます。</p> <p>原因を突き止めるためには、発生箇所数、10箇所とあるが、ひび割れの間隔など更に詳しい情報が必要です。</p> <p>補修方法は、ひび割れが動いていることも考えると、講義でも説明した2種類の方法が上げられます。1つめとして、ひび割れ部をVカットしてコーキングする方法です。ひび割れ部をVカットする方法は、ディスクサンダー、コンクリートカッターなどの工具が必要です。2つめは、ひび割れ部にコーキング材を塗り付け補修用テープで貼り付ける方法です。この方法は特殊な工具はいりません。テープで補修する方法は、午後からの実地研修で紹介するため参考にして下さい。</p>

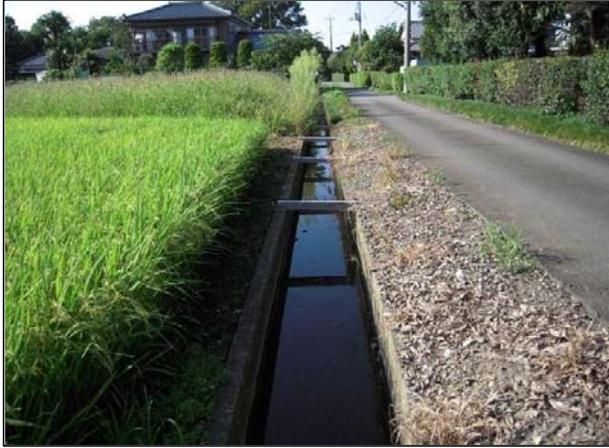
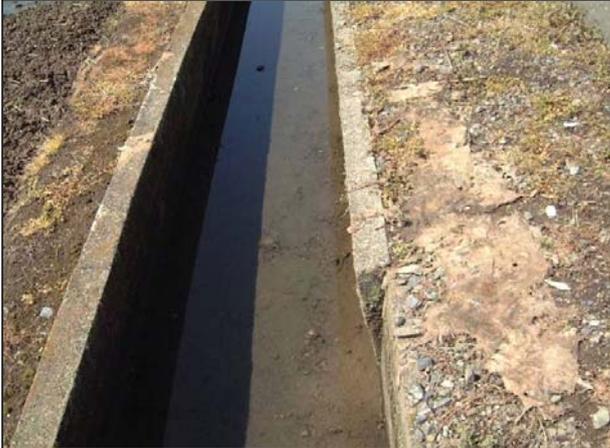
相談者		都道府県水土里ネット			
土地改良区名等		水土里ネット名			
所属		所属			
氏名		氏名			
電話番号		電話番号			
FAX番号		FAX番号			
Eメールアドレス		Eメールアドレス			
変 状(補修したい箇所状況)					
継目損傷	ひび割れ	骨材露出	たわみ・変形	沈下	その他
○	○		○		
造成事業名	改良区単独事業で造成		施工年度	昭和50年当時	
工種	開水路		構造	現場打ち鉄筋コンクリート	
所在地	埼玉県				
①補修は始めてですか	過去に倒伏防止の張りを行っている				
②補修箇所の状況は	コンクリートにクラックがは入り少し倒伏状態にある				
③補修箇所の程度は	継目の開きは約40mm、長さは0.6m 箇所数5箇所				
④補修の時期は	落水後				
⑤その他	老朽化した現場打ちコンクリート水路の倒伏防止策について知りたい。				
現況写真					
変状の全景			変状の(近景)接写

補修方法					
<p>この水路も、(1)の事例と同様に建設から約30数年経過した現場打ち鉄筋コンクリート水路です。この場合には、水路の横に車道があり、写真からも明らかに倒伏した状態が見られます。倒伏防止策としては、全景写真にもありますが、水路の幅に合わせて梁を渡す方法しかありませんが、水路の片側が水田であり、側壁の厚さもそれほど厚くないため、車の通行によって更に押されて倒伏が激しくなると、梁を渡したために水田側の側壁が外に倒れてしまう可能性もあります。写真のように倒伏の激しい箇所は、側壁裏側の土を掘かえて除去し、側壁を起こして、コンクリートの壁厚を厚くして補強し、新たに梁を渡すことが必要と考えます。この場合には、土砂を掘り、除去するなど建設重機が必要です。</p>

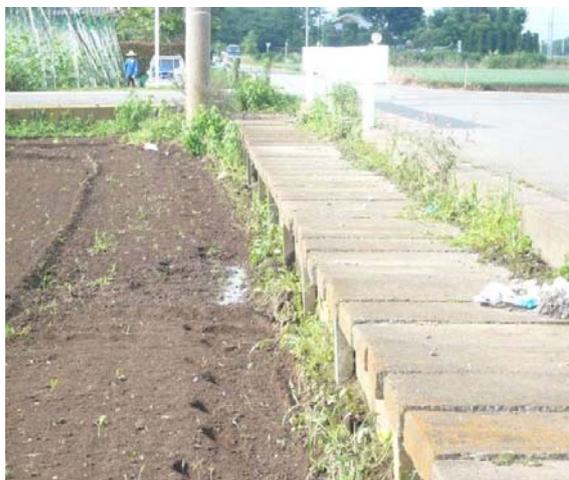
漏水状況の全景

継目損傷	ひび割れ	骨材露出	たわみ・変形	沈下	その他
○					
造成事業名	県営かんがい排水事業		施工年度	昭和48年度	
工種	開水路(蓋設置)		構造	鉄筋コンクリートベンチフリューム水路	
所在地	埼玉県

①補修は始めてですか	過去にも実施している
②補修箇所の状況は	継目からの漏水
③補修箇所の程度は	継目の開きは約15mm、長さは1.5m 箇所数1箇所
④補修の時期は	かんがい中に取水停止し実施
⑤その他	エラストイトが風化し、すき間から漏水したので強力防水接着用樹脂セメントで補修したが、今後漏水するのが心配。

建設から35年経過したベンチフリューム水路です。エラストイトが風化し、隙間から漏水した。継目の開きが15mm程度、長さ1.5mであった。補修は、灌漑中に取水停止して防水接着用樹脂セメントで行った。今後漏水するのが心配とコメントされています。

防水接着用樹脂セメントは、多分、ポリマーセメントであり、取水停止後実施とありますから、水路内壁側から、隙間にモルタルを詰めたと考えられます。また固まるのも速いモルタルであったと考えられます。緊急で漏水を止める場合には有効な方法です。

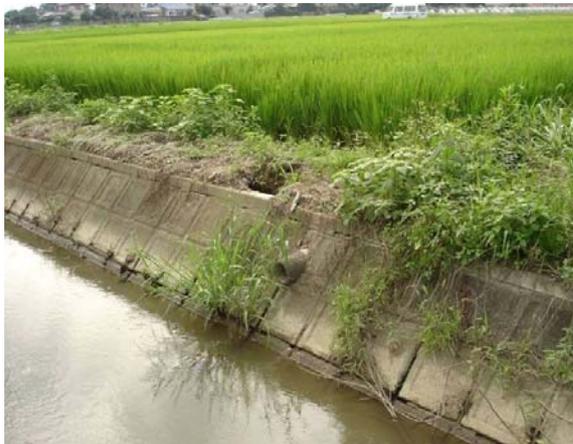
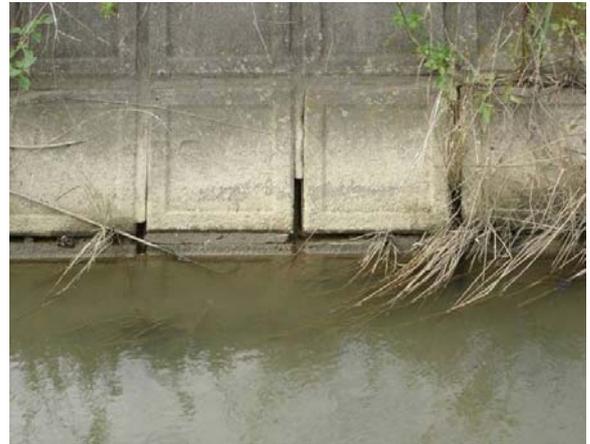
相談者		都道府県水土里ネット			
土地改良区名等		水土里ネット名			
所属		所属			
氏名		氏名			
電話番号		電話番号			
FAX番号		FAX番号			
Eメールアドレス		Eメールアドレス			
変 状(補修したい箇所の状況)					
継目損傷	ひび割れ	骨材露出	たわみ・変形	沈下	その他
○				○	
造成事業名	土地改良区単独工事で造成		施工年度	昭和45年度	
工種	開水路		構造	張りブロック	
所在地	埼玉県				
①補修は始めてですか	平成16年度に補修				
②補修箇所の状況は	目地からの漏水				
③補修箇所の程度は	目地欠落箇所の開きは約20mm、長さは150mm 箇所数 多数点在				
④補修の時期は	落水後				
⑤その他	ブロック張水路の沈下及びブロック張目地の欠落による漏水が数か所ある。

建設から38年経過したコンクリートブロック張りの水路です。
 4年前の平成16年に目地補修をしたとのことですが、ブロックが沈下し目地部に詰めたモルタルが欠落して、田圃からの漏水が数箇所あるとのこと。
 ブロックが沈下しているということから、ブロック背面には水みちができ、空洞があることが予想されます。
 漏水を防止するためには、まず欠落した目地をポリマーセメントで塞ぎ、漏水箇所から可塑状グラウトを注入して水みちを塞ぐと共に空洞を充てんします。
 比較的大がかりな工事となるため、地盤注入を専門とする会社に相談してください。

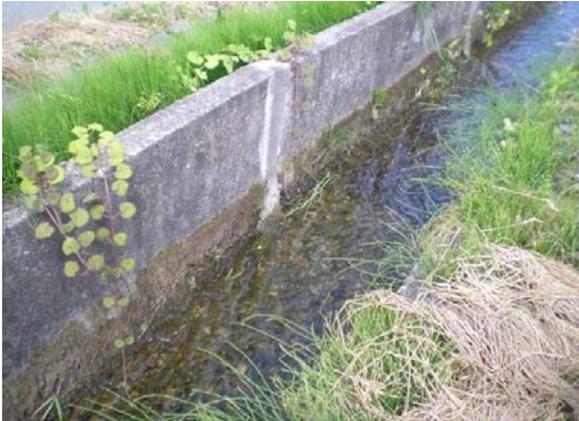
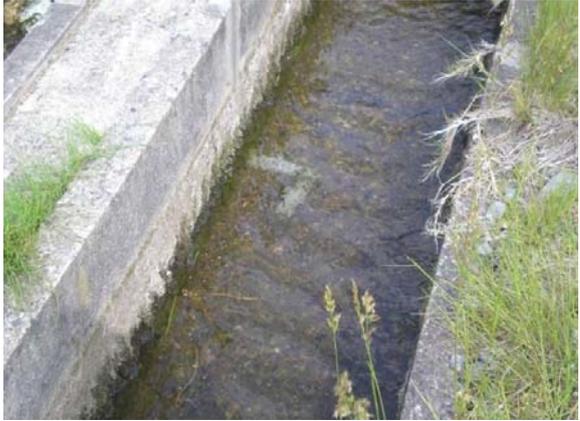
相談者		都道府県水土里ネット			
土地改良区名等		水土里ネット名			
所属		所属			
氏名		氏名			
電話番号		電話番号			
FAX番号		FAX番号			
Eメールアドレス		Eメールアドレス			
変 状(補修したい箇所の状況)					
継目損傷	ひび割れ	骨材露出	たわみ・変形	沈下	その他
○					
造成事業名			施工年度		
工種	開水路	構造		鉄筋コンクリート	
所在地	山形県				
①補修は初めてですか	過去には行っていない				
②補修箇所の状況は	水路目地の劣化				
③補修箇所の程度は	複数箇所				
④補修の時期は	落水後				
⑤その他	常に水量があり、目地がはがれています。				
現況写真					
変状の全景			変状の(近景)接写

相談内容			補修方法		
<p>水量が多い水路ですので、塗布した目地材がはがれてきてしまいます。何か良い補修の方法はないものでしょうか？</p> <p>※水路目地補修につきまして、当改良区では既設の目地補修の際にはフレキシジョイントを使用していますが、それ以外に良い目地補修の方法はありますでしょうか？</p>			<p>水量が多くてはがれているのか、目地の伸縮によってはがれているのか、あるいは補修前の下地処理が悪くてはがれているのか、この写真ではわかりませんが、補修の方法としては、</p> <p>①VカットまたはUカットしてコーキングガンにより弾性シーリング材を充てんする工法</p> <p>②軟質接着剤または硬質接着剤を用いて被覆テープで覆ってしまう方法</p> <p>の2通りがあります。いずれの場合も、下地処理が悪いとすぐにはがれてしまいます。また、底版などどうしても水中での作業をしなければならない場合は、水中パテの使用をご検討ください。なお、ご質問にあるフレキシジョイントはポリマーセメント系の弾性シーリング材だと思われますが、伸びが15%程度しかありませんので、伸縮量が大きい場合には有機系の弾性シーリング材の方が良いかと思えます。</p>
