簡易な水路補修の手引き

平成 22 年 11 月

みどり
全国水土里ネット

(全国土地改良事業団体連合会)

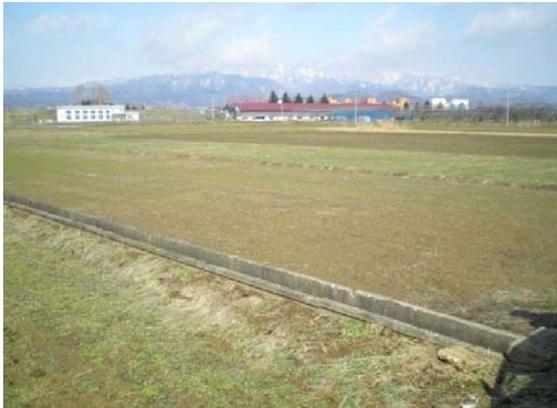
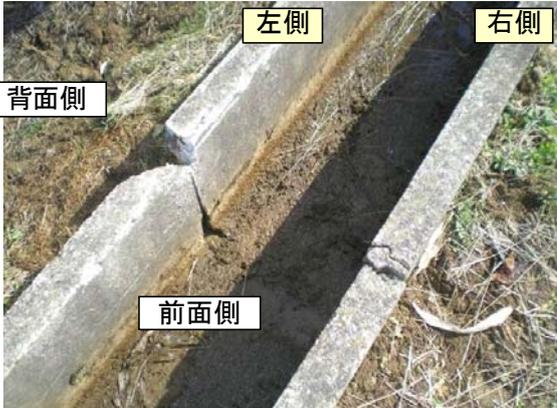
相談者		都道府県水土里ネット			
土地改良区名等		水土里ネット名			
所属		所属			
氏名		氏名			
電話番号		電話番号			
FAX番号		FAX番号			
Eメールアドレス		Eメールアドレス			
変 状(補修したい箇所の状況)					
継目損傷	ひび割れ	骨材露出	たわみ・変形	沈下	その他
○					
造成事業名	圃場整備事業で造成		施工年度		
工種	開水路		構造	鉄筋コンクリート	
所在地	山形県				
①補修は始めてですか	過去には行っていません				
②補修箇所の状況は	水路目地の劣化（モルタル目地）				
③補修箇所の程度は	長さは0.90m 複数箇所(ほぼ全部)				
④補修の時期は	落水後				
⑤その他					
現況写真					
変状の全景			変状の(近景)接写

相談内容			補修方法		
<p>水路のモルタル目地が劣化しています。また古い水路ですので水路自体も損傷しています。良い補修の方法はないでしょうか？</p>			<p>この水路の左側はすでに背面側が欠けていますので、以下の手順で補修したらいかがでしょうか。</p> <ol style="list-style-type: none"> 1) 背面を一度掘り起こし、コンクリート面を水洗いし、ワイヤブラシ等できれいに清掃する。 2) 背面側に木片でも良いので型枠を当てて、モルタルを流し込んで断面修復を行う。この際、目地を切るためにt10mm程度の木片を挟んでおく。 3) これらが終了後、前面側についても下地処理を行い、以下のいずれかの方法で目地補修を行う。 <ol style="list-style-type: none"> ①VカットまたはUカットしてコーキングガンにより弾性シーリング材を充填する工法 ②軟質接着剤または硬質接着剤を用いて被覆テープで覆ってしまう方法 <p>なお、水路自体の損傷については、延長が長い場合は取替えしかありません。部分的なすり減りのようなものであれば、ポリマーセメントモルタルによる断面修復工法をご検討ください。</p>

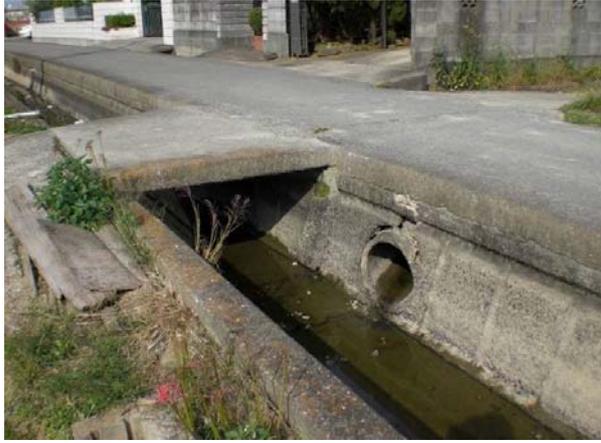
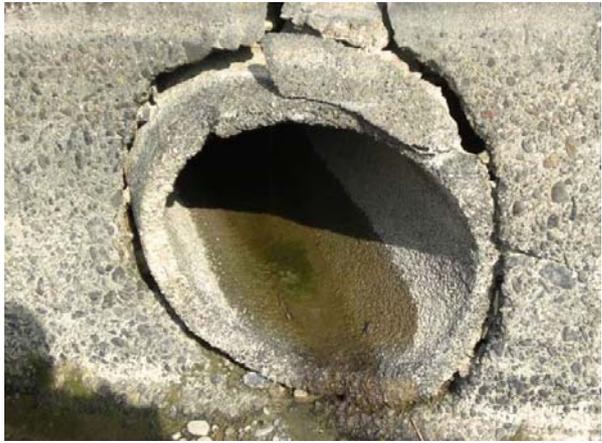
相談者		都道府県水土里ネット			
土地改良区名等		水土里ネット名			
所属		所属			
氏名		氏名			
電話番号		電話番号			
FAX番号		FAX番号			
Eメールアドレス		Eメールアドレス			
変 状(補修したい箇所の状況)					
継目損傷	ひび割れ	骨材露出	たわみ・変形	沈下	その他
	○				吸い出し
造成事業名	県営かんがい排水事業		施工年度	昭和39年	
工種	開水路、分水口		構造	L型ブロック三面工	
所在地	和歌山県				
①補修は始めてですか	過去に行っていない				
②補修箇所の状況は	分水口、ヒューム管まわりにクラック及び隙間有り				
③補修箇所の程度は					
④補修の時期は	非かんがい期				
⑤その他					
現況写真					
変状の全景			変状の(近景)接写

相談内容			補修方法		
			<p>アスファルト路面に沈下による段差がなければ、ヒューム管の破損はありません。分水口周辺のコンクリート片を取り除いた後、ポリマーセメントモルタルで隙間を埋めてください。補修後、ポリマーセメントモルタルが割れたりした場合には、ヒューム管の周りを弾性シーリング材でシールしてください。</p>

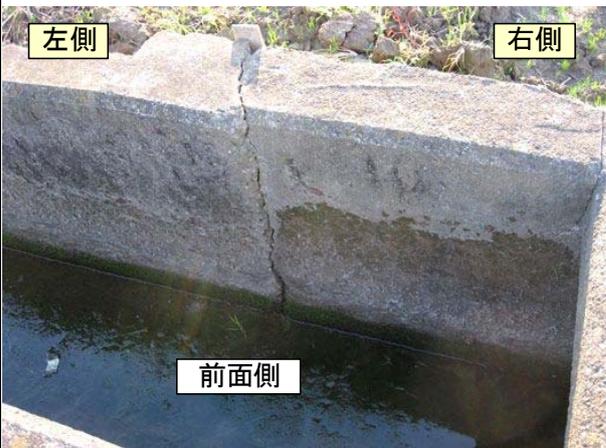
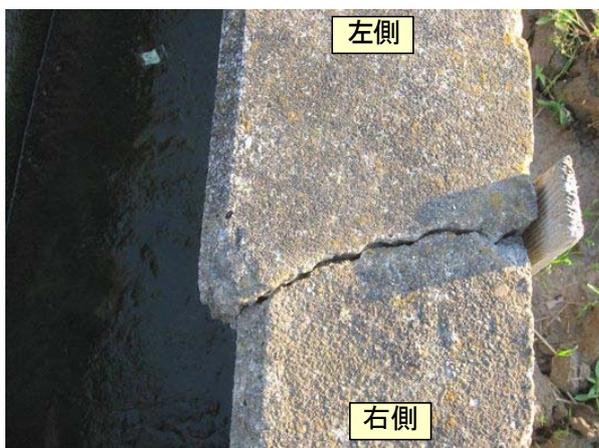
相談者		都道府県水土里ネット			
土地改良区名等		水土里ネット名			
所属		所属			
氏名		氏名			
電話番号		電話番号			
FAX番号		FAX番号			
Eメールアドレス		Eメールアドレス			
変 状(補修したい箇所の状況)					
継目損傷	ひび割れ	骨材露出	たわみ・変形	沈下	その他
	○				
造成事業名		施工年度	昭和59年		
工種	開水路	構造	コンクリート		
所在地	徳島県				
①補修は始めてですか	過去には行なっていない				
②補修箇所の状況は	断裂し田からの土圧で傾いている				
③補修箇所の程度は	厚み150mm、高さ900mm、ずれは30mm				
④補修の時期は	落水後				
⑤その他					
現況写真					
変状の全景			変状の(近景)接写

補修方法					
<p>「田からの土圧で傾いて断裂している」とありますので、接写において左側と右側の天端幅が違って見えるのは目の錯覚なのでしょうか？全体が傾いて断裂しているのであれば、一度掘り起こして位置を修正するのがベストだと思いますが、断裂がこの一面だけにしかないのであれば、この面だけを補修するしかありません。30mmもずれがあるようだと弾性シーリング材を充てんするのは困難だと思いますので、軟質接着剤または硬質接着剤を用いて被覆テープで覆ってしまう方法が良いとは思いますが、あくまでも応急処置的な対策であり、1～2年もてば十分くらいにお考えください。恒久的な処置が必要な場合は、水路全体のコンクリート打換えも対策の候補となると思いますので、専門業者にご相談ください。</p>

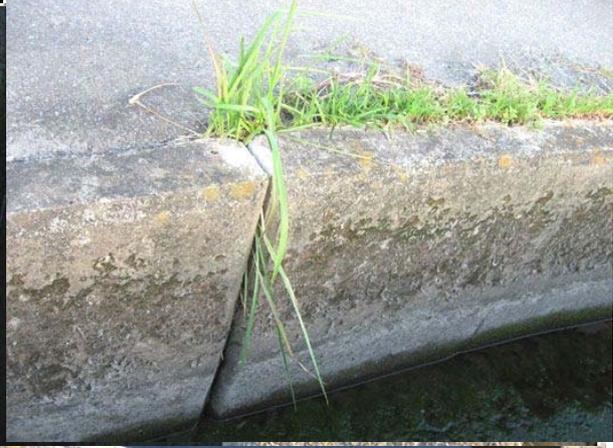
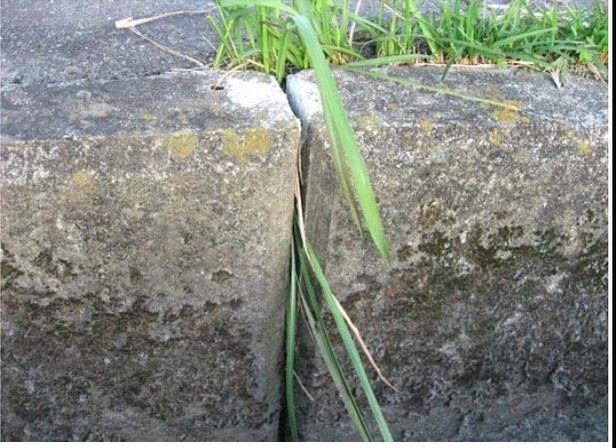
相談者		都道府県水土里ネット			
土地改良区名等		水土里ネット名			
所属		所属			
氏名		氏名			
電話番号		電話番号			
FAX番号		FAX番号			
Eメールアドレス		Eメールアドレス			
変 状(補修したい箇所の状況)					
継目損傷	ひび割れ	骨材露出	たわみ・変形	沈下	その他
	○				
造成事業名		施工年度	昭和59年		
工種	開水路	構造	コンクリート		
所在地	徳島県				
①補修は始めてですか	過去には行っていない				
②補修箇所の状況は	継目からの漏水				
③補修箇所の程度は	継目の開き15mm、高さ900mm				
④補修の時期は	落水後				
⑤その他					
現況写真					
変状の全景			変状の(近景)接写

補修方法					
<p>この写真では不明確ですが、水路の通りが若干ずれているのでしょうか？背面側が土ではないので、道路の脇なのかもしれませんが、そうであれば通行荷重によって水路がずれているのかもしれませんが。ずれを補修するためには、掘り起こして修復するしかありません。</p> <p>水路軸方向の開きについては、温度変化によるものと思いますので、補修の方法は、</p> <p>①VカットまたはUカットしてコーキングガンにより弾性シーリング材を充てんする工法</p> <p>②軟質接着剤または硬質接着剤を用いて被覆テープで覆ってしまう方法</p> <p>の2通りがあります。いずれの場合も、下地処理が悪いとすぐにはがれてしまいますので、少なくとも目地から覗いている雑草はきれいに除去してください。</p>

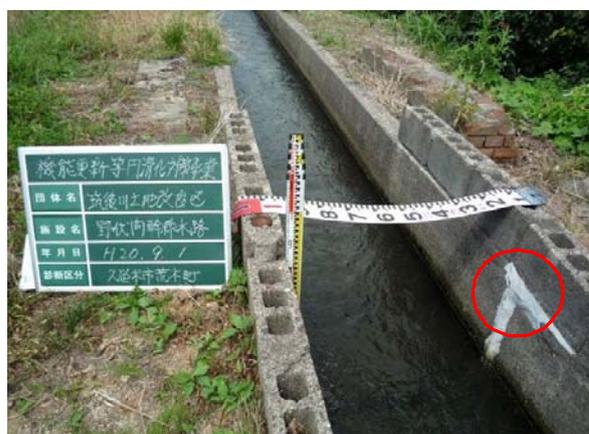
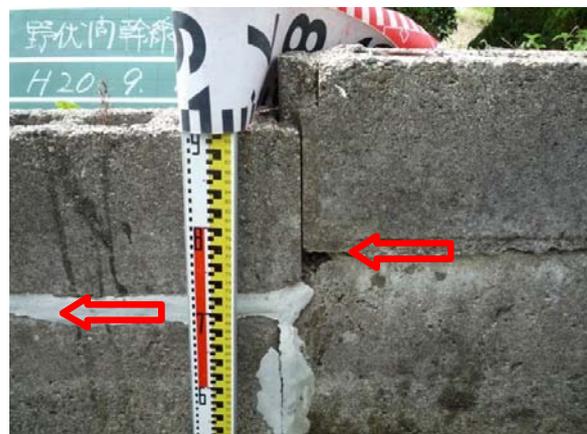
継目損傷	ひび割れ	骨材露出	たわみ・変形	沈下	その他
○				○	
造成事業名	県営北三瀨地区かんがい排水事業で造成		施工年度	昭和39年度	
工種	開水路		構造	無筋コンクリート	
所在地	福岡県				
①補修は始めてですか	適宜に行っている				
②補修箇所の状況は	継目が10cm程度沈下し、そこからの漏水				
③補修箇所の程度は	継目の開きは約15mm				
④補修の時期は	落水後				
⑤その他

施工後、40数年経過した現場打ちコンクリート水路です。
 現状は地震または、地盤沈下により水路が10cm程度沈下し、そこから漏水している。また、沈下した部分をブロックで嵩上げし越流を防止している。応急処置としてクラック部分及び既設水路とブロックの隙間を無収縮モルタルで補修をしているがそれも割れている。
 補修方法として以下の2通りが考えられます。
 1)沈下箇所の水路を壊し、地盤改良を行った後コンクリート水路を新設する。
 2)水路底板下は土砂が流亡し、空洞化していることが予想され、今後も沈下していくものと思われます。漏水箇所 に注入孔を設け可塑性グラウト材を注入し空洞を充填してください。
 水路のクラック部分はシートによる補修(テキスト P52参照)を行い、ブロックの継ぎ目には特殊粘着テープ(テキストP46参照)等を貼っていただければ良いかと思えます。ただし、ブロックは既設コンクリートに挿し筋をして、しっかり固定してください。
 どちらの工法を選択するか、耐用年数と費用の問題が発生します。

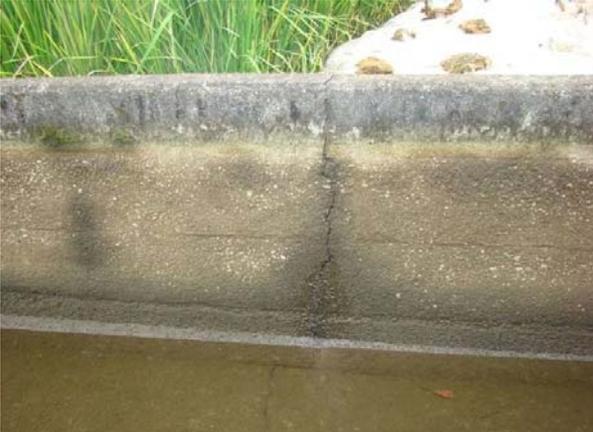
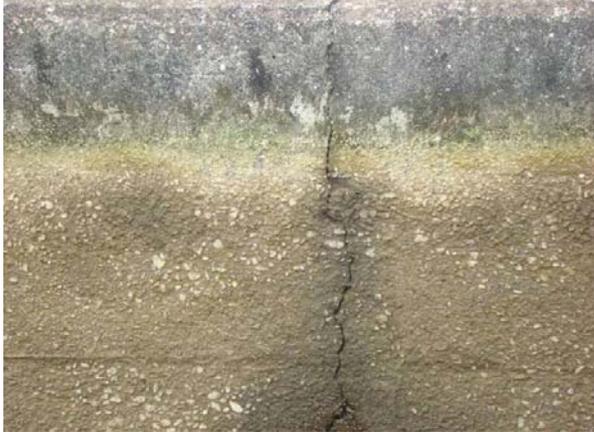
相談者		都道府県水土里ネット			
土地改良区名等		水土里ネット名			
所属		所属			
氏名		氏名			
電話番号		電話番号			
FAX番号		FAX番号			
Eメールアドレス		Eメールアドレス			
変 状(補修したい箇所の状況)					
継目損傷	ひび割れ	骨材露出	たわみ・変形	沈下	その他
	○				
造成事業名	県営圃場整備事業		施工年度	昭和56年度	
工種	開水路		構造	鉄筋コンクリート	
所在地	熊本県				
①補修は初めてですか	はい				
②補修箇所の状況は	ひび割れによる漏水				
③補修箇所の程度は	開きは約8mm				
④補修の時期は	落水後				
⑤その他					
現況写真					
変状の全景			変状の(近景)接写

補修方法					
<p>補修方法は、ひび割れが動いていることも考えると、講義でも説明した2種類の 방법이上げられます。1つめとして、ひび割れ部をVカットしてコーキングする方法です。ひび割れ部をVカットする方法は、ディスクサンダー、コンクリートカッターなどの工具が必要です。2つめは、ひび割れ部にコーキング材を塗り付け補修用テープで貼り付ける方法です。この方法は特殊な工具はいりません。テープで補修する方法は、午後からの実地研修で紹介するため参考にして下さい。</p> <p>写真の状況が不明ですが、ひび割れは動いていないように感じられます。HBテープをウレタンシーリングで貼り付ける方法が簡単です。また、粘着テープも可能です。</p>

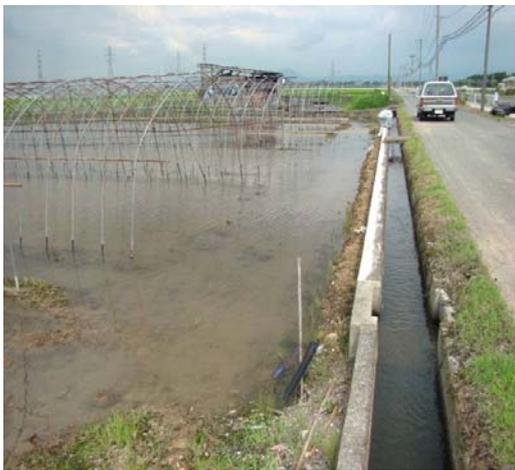
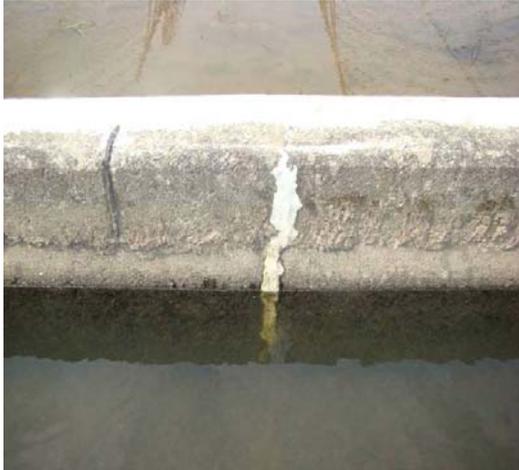
相談者		都道府県水土里ネット			
土地改良区名等		水土里ネット名			
所属		所属			
氏名		氏名			
電話番号		電話番号			
FAX番号		FAX番号			
Eメールアドレス		Eメールアドレス			
変 状(補修したい箇所の状況)					
継目損傷	ひび割れ	骨材露出	たわみ・変形	沈下	その他
	○				
造成事業名	県営圃場整備事業		施工年度	昭和52年度	
工種	開水路		構造	鉄筋コンクリート	
所在地	熊本県				
①補修は始めてですか	いいえ				
②補修箇所の状況は	ひび割れからの漏水				
③補修箇所の程度は	ひび割れの開きは約5mm				
④補修の時期は	落水後				
⑤その他	水路からの漏水により隣接ハウス田において湛水による作物への影響が有り、土地改良区において水路外側にコンクリート壁を施工。				
現況写真					
変状の全景			変状の(近景)接写

補修方法					
<p>コンクリート壁で補修されているため、側面からの漏水は無いと考えられます。水があるため判りませんが、底版のひび割れ、あるいは底版と側壁との間(隅各部)に隙間が空いていることが考えられます。落水後、底版と側壁との間(隅各部)をシーリング材でシールしてみてください。</p>

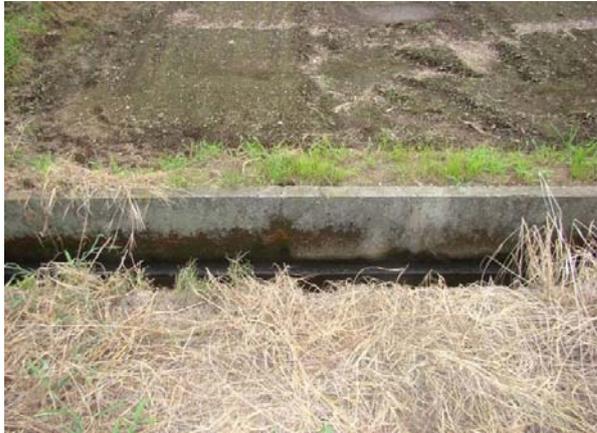
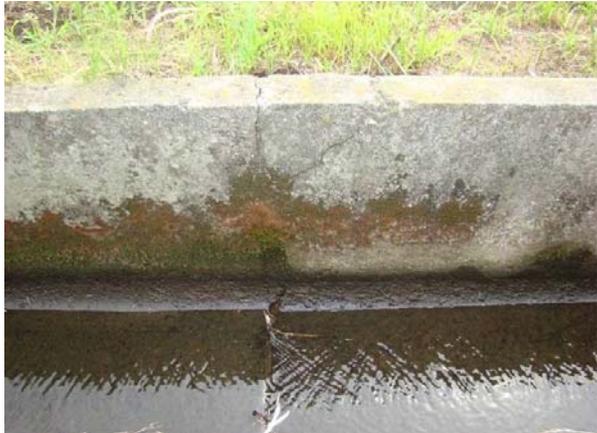
相談者		都道府県水土里ネット			
土地改良区名等		水土里ネット名			
所属		所属			
氏名		氏名			
電話番号		電話番号			
FAX番号		FAX番号			
Eメールアドレス		Eメールアドレス			
変 状(補修したい箇所の状況)					
継目損傷	ひび割れ	骨材露出	たわみ・変形	沈下	その他
	○				
造成事業名	県営圃場整備事業		施工年度	昭和57年度	
工種	開水路		構造	二次製品	
所在地	熊本県				
①補修は始めてですか	いいえ				
②補修箇所の状況は	ひび割れからの漏水				
③補修箇所の程度は	ひび割れの開きは約5mm				
④補修の時期は	落水後				
⑤その他					
現況写真					
変状の全景			変状の(近景)接写

補修方法					
<p>12番の相談事例と同じようにひび割れ部をUカット後弾性シーリング材でシールする。またはHBテープをウレタンシーリング材で貼り付ける方法が最も簡単です。側壁のひび割れの入ったコンクリートが固まりで剥がれるようならば、ホームセンターでエポキシ樹脂接着剤を購入し、剥がれたコンクリート片を貼り付け直した後、そのひび割れ部をHBテープをウレタンシーリング材で貼り付けて下さい。</p>

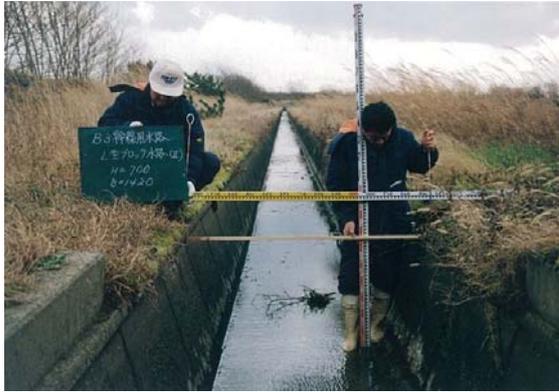
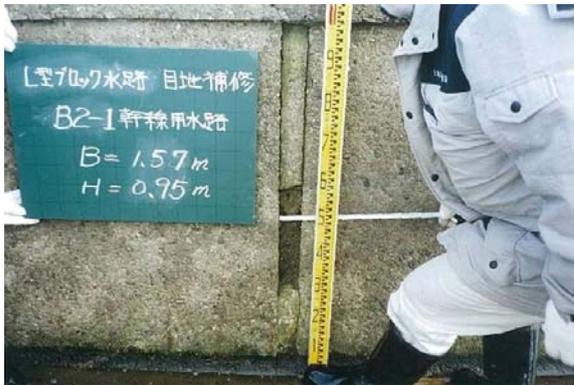
相談者		都道府県水土里ネット			
土地改良区名等		水土里ネット名			
所属		所属			
氏名		氏名			
電話番号		電話番号			
FAX番号		FAX番号			
Eメールアドレス		Eメールアドレス			
変 状 (補修したい箇所の状況)					
継目損傷	ひび割れ	骨材露出	たわみ・変形	沈下	その他
○					
造成事業名	国営八郎潟干拓事業		施工年度	昭和44年度	
工種	開水路		構造	L型ブロック	
所在地	秋田県				
①補修は始めてですか	いいえ				
②補修箇所の状況は	目地剥離による漏水				
③補修箇所の程度は	目地間隔は3～5cm				
④補修の時期は	落水後				
⑤その他					
現況写真					
変状の全景			変状の(近景)接写

補修方法					
<p>水路はL型ブロックで目地部のセメントモルタルがはく落した状態です。一般的にL型ブロックの目地は、ブロックを2～3個連結して固定されている目地と、伸縮を考慮した目地の2種類があります。写真では目地部にモルタルが詰めてあることから、固定目地と考えます。したがって、補修方法は、既設目地部のモルタルを撤去し、清掃後、ポリマーセメントモルタルを詰めるだけでよいと考えます。なお固定目地か伸縮目地かが判らない場合には、市販のシーリング材を詰めてください。この場合、目地にはボンドブレイカーとなるバックアップ材を詰め、その上にシーリング材を打ち込みます。シーリング材の打込み深さ(目地深さ)は、目地幅の1/2とします。但し、写真のように目地幅が広い場合には、深さは3cmまでとしてください。3cm以上となる場合には、シーリング材が固まらないため注意してください。</p>

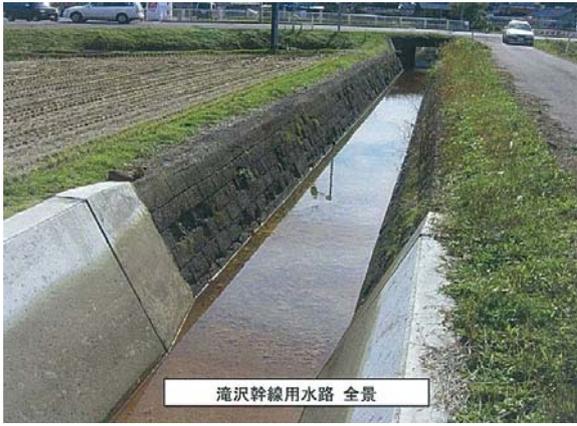
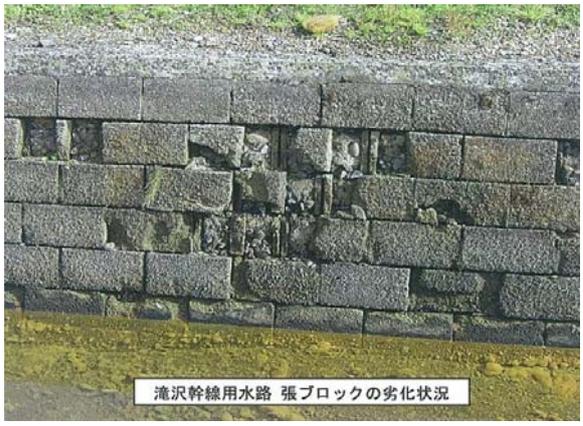
相談者		都道府県水土里ネット			
土地改良区名等		水土里ネット名			
所属		所属			
氏名		氏名			
電話番号		電話番号			
FAX番号		FAX番号			
Eメールアドレス		Eメールアドレス			
変 状(補修したい箇所の状況)					
継目損傷	ひび割れ	骨材露出	たわみ・変形	沈下	その他
					ブロック欠落部
造成事業名	団体営積寒事業		施工年度	昭和41年度	
工種	開水路		構造	張りブロック	
所在地	秋田県				
①補修は始めてですか	いいえ				
②補修箇所の状況は	張りブロック欠落による漏水				
③補修箇所の程度は	下記写真のとおり				
④補修の時期は	落水後				
⑤その他					
現況写真					
変状の全景			変状の(近景)接写

<p>滝沢幹線用水路 全景</p>

<p>滝沢幹線用水路 張ブロックの劣化状況</p>		
補修方法					
<p>写真から建設時の設計を想定すると、一般的な張りブロックと比べると水路側壁の勾配が急なので、背面に裏込め材と裏込めコンクリートが施工されていると想定されます。その場合、裏込めコンクリートは均しコン程度の貧配合なので(18N/mm²程度)、表面部分は、耐摩耗性等を考慮し、強度の大きな張りブロックを用いたと考えます。おそらく全部を現場打ちコンクリートで施工するよりもコストが安かったと思います。</p> <p>補修方法としては、部分的な剥がれで漏水箇所が特定された場合には、そこだけ耐摩耗性のあるポリマーセメントモルタルで埋めるだけでいいと考えます。しかし漏水箇所が特定できない場合には、全面をポリマーセメントモルタルで被覆します。</p> <p>ところで写真を見ると、手前がすでにコンクリートで増厚され補修されています。県土連に確認したところ、適正化事業で、既存水路壁の全面に型枠を設置し、10cmコンクリートを増厚し、高さも10cm嵩上げたとのことです。下流側を狭くしたため、水かさの増大が懸念されましたが、コンクリート壁にすることで粗度係数が小さくなったため、このような問題も無いようです。このような問題がなければ、費用と耐久性の面からもコンクリート増厚は良い補修方法と考えます。</p>

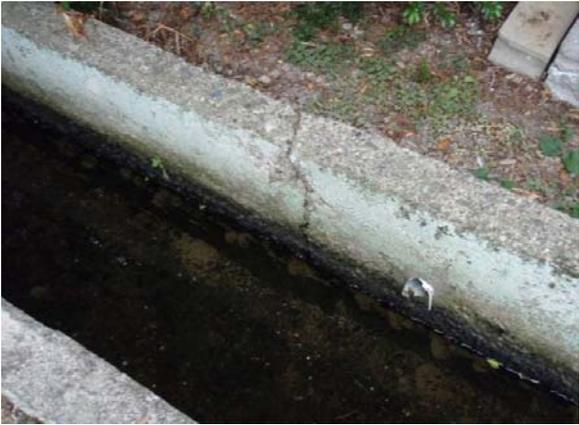
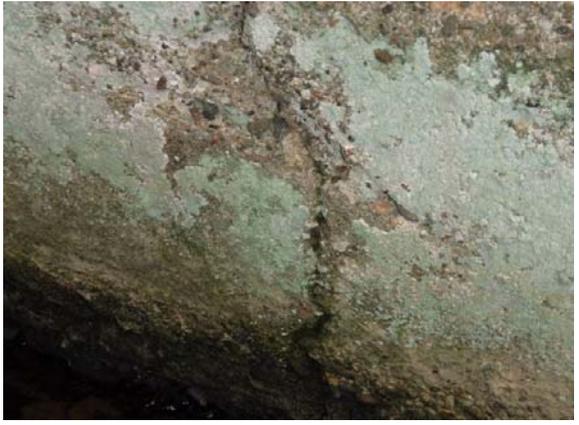
相談者		都道府県水土里ネット			
土地改良区名等		水土里ネット名			
所属		所属			
氏名		氏名			
電話番号		電話番号			
FAX番号		FAX番号			
Eメールアドレス		Eメールアドレス			
変 状(補修したい箇所の状況)					
継目損傷	ひび割れ	骨材露出	たわみ・変形	沈下	その他
	○	○			
造成事業名	不明		施工年度	不明 施工後40年以上は経過	
工種	開水路		構造	三面コンクリート	
所在地	大阪府				
①補修は始めてですか	はい				
②補修箇所の状況は	ひび割れによる漏水				
③補修箇所の程度は	開きは10mm以上				
④補修の時期は	冬				
⑤その他					
現況写真					
変状の全景			変状の(近景)接写

補修方法					
<p>現場打ちコンクリート水路でひび割れが貫通しており、水路の下部では既設コンクリートが欠損しており水路より漏水している状態です。原因としては、現地を確認してみないと何ともいえませんが、外部から応力を受けたか、水和熱でひび割れが発生したものと思われます。補修方法として、1つはひび割れ被覆工法もう1つは充填工法(Uカット工法)の2つの方法が考えられます。</p> <p>・ひび割れ補修工法:①施工面を洗浄します。②欠損部をポリマーセメントモルタルにより断面修復を行います。(テキスト49ページ参照)③ひび割れに沿って弾性シーリング材を塗布④弾性シーリング材の上にテープを貼り付けます。⑤内包した空気を除去し、テープを固定します。</p> <p>・充填工法(Uカット工法):①施工面を洗浄します。②欠損部をポリマーセメントモルタルにより断面修復を行います。(テキスト49ページ参照)③ひび割れ部をディスクサンダーでU型にカットします。(ディスクサンダーを使用する時は必ず有資格者が行うこと)④目地部の乾燥後、(強制乾燥も可)弾性シーリング材用プライマーを塗布し、弾性シーリング材をコーキングガンにて充填します。</p>

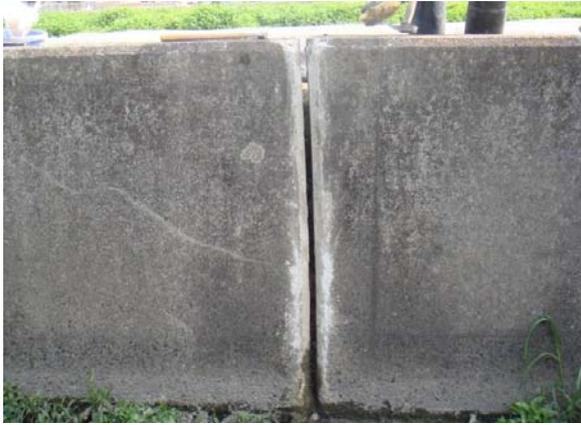
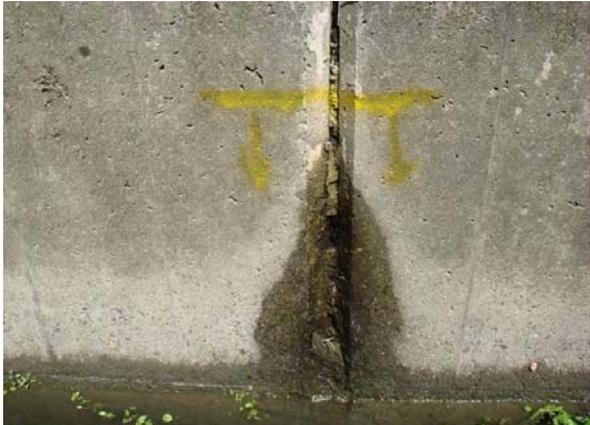
相談者		都道府県水土里ネット			
土地改良区名等		水土里ネット名			
所属		所属			
氏名		氏名			
電話番号		電話番号			
FAX番号		FAX番号			
Eメールアドレス		Eメールアドレス			
変 状 (補修したい箇所の状況)					
継目損傷	ひび割れ	骨材露出	たわみ・変形	沈下	その他
継ぎ目拡大					
造成事業名	不明(水路工は高槻市施工)		施工年度	不明	
工種	U型水路工		構造		
所在地	大阪府				
①補修は始めてですか	過去に補修した場所あり				
②補修箇所の状況は	目地に隙間が発生している				
③補修箇所の程度は	多数あり				
④補修の時期は	今年度予定				
⑤その他					
現況写真					
変状の全景			変状の(近景)接写

補修方法					
<p>水路は現場打ちコンクリートのU型水路で、コンクリートの温度変化または、硬化収縮が原因で目地部のセメントモルタルがはく落した状態です。(テキスト34ページ参照)また、水路下部では目地からの湧水がある状態です。</p> <p>補修方法:①既設目地部のモルタルを除去し清掃します。②湧水部を止水セメントで止水処理をします。③目地部の乾燥後、(強制乾燥も可)弾性シーリング材用プライマーを塗布し、弾性シーリング材をコーキングガンにて充填します。この場合目地にはボンドブレイカーとなるバックアップ材を詰め、弾性シーリング材の充填深さを目地幅の1/2程度とします。(テキスト46ページ参照)美観上目地の横にマスキングテープを貼ることがコツです。補修時期としては、冬期でコンクリートが収縮している時に施工した方がより確実です。</p>

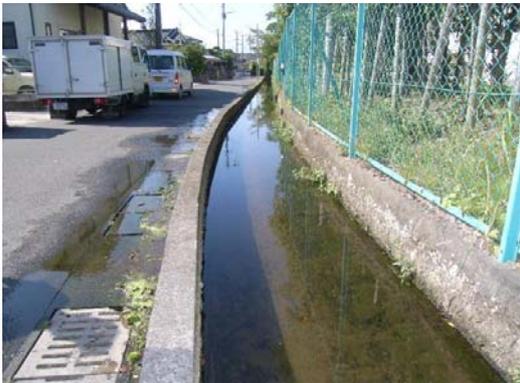
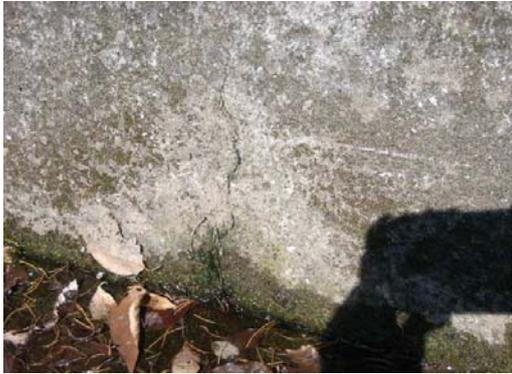
相談者		都道府県水土里ネット			
土地改良区名等		水土里ネット名			
所属		所属			
氏名		氏名			
電話番号		電話番号			
FAX番号		FAX番号			
Eメールアドレス		Eメールアドレス			
変 状(補修したい箇所の状況)					
継目損傷	ひび割れ	骨材露出	たわみ・変形	沈下	その他
○	○				
造成事業名			施工年度		
工種	開水路	構造		鉄筋コンクリート	
所在地	鹿児島県				
①補修は始めてですか	はい				
②補修箇所の状況は	ひび割れ				
③補修箇所の程度は	5mm				
④補修の時期は	年中通水				
⑤その他					
現況写真					
変状の全景			変状の(近景)接写

補修方法					
<p>・ひび割れ 補修目的が漏水防止であるならば、講習会で紹介したU字カット＋充てん工法による目地補修が基本になると思われます。底版の状況はどうなっているのかこの写真ではわかりませんが、年中通水とありますので、水が抜けないのであれば、水中パテで補修する方法もあります。コスト的には、U字カット＋充てん工法が断然安価ではありますが、使用中の水路にU字カットの際に出てくるコンクリートのがらや粉じんを垂れ流してよいのかという疑問が残ります。このような問題が懸念される場合は、一応クリーンな環境で作業できる水中パテを推奨します。</p> <p>なお、この写真では継目損傷の度合いがわかりませんので、コメントは差し控させていただきます。</p>

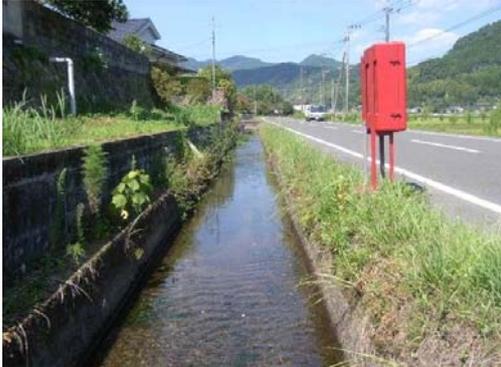
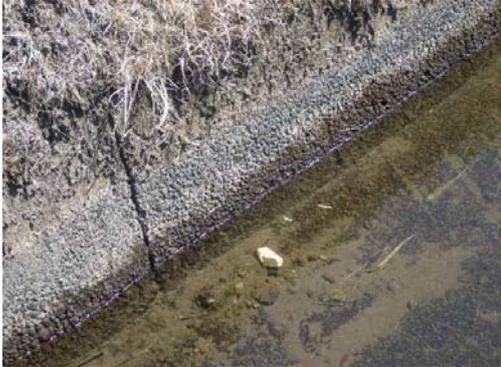
相談者		都道府県水土里ネット			
土地改良区名等		水土里ネット名			
所属		所属			
氏名		氏名			
電話番号		電話番号			
FAX番号		FAX番号			
Eメールアドレス		Eメールアドレス			
変 状(補修したい箇所の状況)					
継目損傷	ひび割れ	骨材露出	たわみ・変形	沈下	その他
	○	○			
造成事業名			施工年度		
工種	開水路	構造		鉄筋コンクリート	
所在地	鹿児島県				
①補修は始めてですか	はい				
②補修箇所の状況は	ひび割れ				
③補修箇所の程度は	10mm				
④補修の時期は	年中通水				
⑤その他					
現況写真					
変状の全景			変状の(近景)接写

補修方法					
<p>・継目損傷 変状したい箇所の状況はひび割れとなっていますが、右側の写真は継目ではないでしょうか？ 補修目的が漏水防止であるならば、講習会で紹介したU字カット＋充てん工法による目地補修が基本になると考えられます。底版の状況はどうなっているのかこの写真ではわかりませんが、年中通水とありますので、水が抜けないのであれば、水中パテで補修する方法もあります。コスト的には、U字カット＋充てん工法が断然安価ではありますが、 使用中の水路にU字カットの際に出てくるコンクリートのがらや粉じんを垂れ流してよいのかという疑問が残ります。このような問題が懸念される場合は、一応クリーンな環境で作業できる水中パテを推奨します。</p> <p>・骨材露出 骨材露出に対しては、粗度係数改善の目的で、ポリマーセメントモルタルによる表面保護工法が考えられますが、右側の接写の写真程度で補修が必要でしょうか(この水路は幅が広いので、底版も荒れているようなら補修は必要でしょうか…)。表面保護工法の範囲が広がってしまう場合は左官作業だけでは追いつかず、直営施工の範疇とは言えなくなりますから、専門業者への相談も必要と考えます。</p>

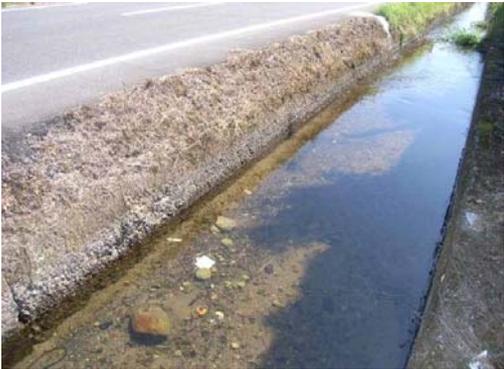
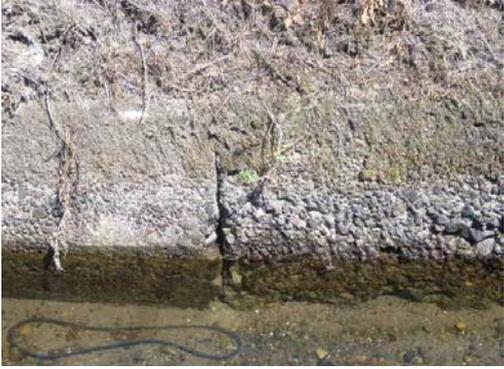
変 状(補修したい箇所の状況)					
継目損傷	ひび割れ	骨材露出	たわみ・変形	沈下	その他
	○	○			
造成事業名			施工年度	昭和53年	
工種	開水路		構造	鉄筋コンクリート	
所在地	鹿児島県

①補修は始めてですか	はい
②補修箇所の状況は	ひび割れ及び摩耗
③補修箇所の程度は	10mm
④補修の時期は	年中通水
⑤その他

・ひび割れ
補修目的が漏水防止であるならば、講習会で紹介したU字カット＋充てん工法による目地補修が基本になると思われます。底版の状況はどうなっているのかこの写真ではわかりませんが、年中通水とありますので、水が抜けないのであれば、水中パテで補修する方法もあります。コスト的には、U字カット＋充てん工法が断然安価ではありますが、使用中の水路にU字カットの際に出てくるコンクリートのがらや粉じんを垂れ流してよいのかという疑問が残ります。このような問題が懸念される場合は、一応クリーンな環境で作業できる水中パテを推奨します。

・骨材露出
骨材露出に対しては、粗度係数改善の目的で、ポリマーセメントモルタルによる表面保護工法が考えられます。変状を接写している右側の写真ですが、ひび割れを挟んで左部と右部で表面の荒れ具合がかなり違っているように見受けられます。水路が直線なので原因はよくわかりませんが、この写真なら左部は無補修で良さそうな気がします。いずれにしても、表面保護工法の範囲が広がってしまう場合は左官作業だけでは追いつかず、直営施工の範疇とは言えなくなりますから、専門業者への相談も必要と考えます。

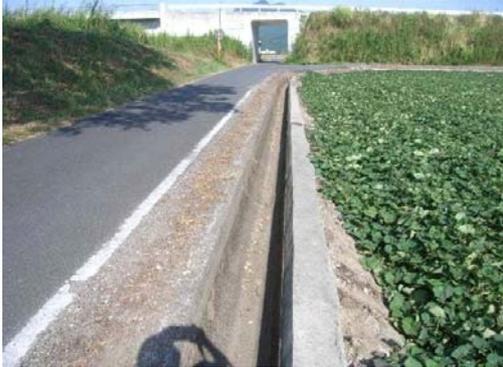
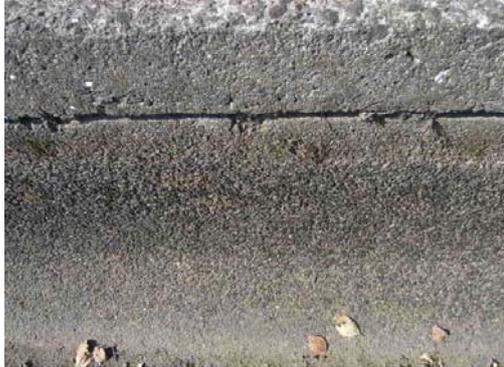
変 状(補修したい箇所の状況)					
継目損傷	ひび割れ	骨材露出	たわみ・変形	沈下	その他
○					
造成事業名	県営ほ場整備事業		施工年度		
工種	開水路		構造	U字フリーム	
所在地	鹿児島県

・嵩上げ部との継目
補修目的が漏水防止であるならば、講習会で紹介したU字カット＋充てん工法による目地補修が基本になると思われます。右側の接写の写真を見た限りでは嵩上げ部との継目はそれほど汚くはないので、ブラシ等によく洗ってやればU字カットも不要かもしれません。

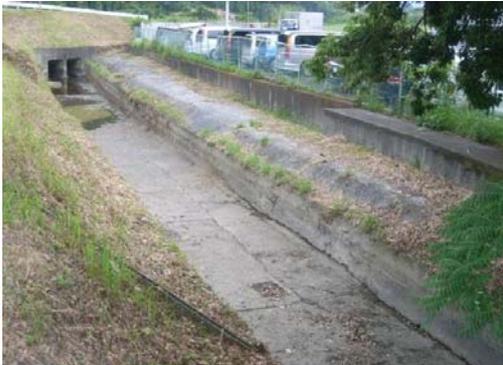
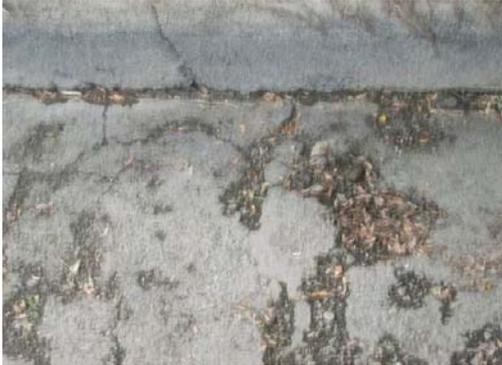
相談者		都道府県水土里ネット			
土地改良区名等		水土里ネット名			
所属		所属			
氏名		氏名			
電話番号		電話番号			
FAX番号		FAX番号			
Eメールアドレス		Eメールアドレス			
変 状(補修したい箇所の状況)					
継目損傷	ひび割れ	骨材露出	たわみ・変形	沈下	その他
	○	○			
造成事業名			施工年度	昭和	
工種	開水路	構造		鉄筋コンクリート	
所在地	鹿児島県				
①補修は始めてですか	はい				
②補修箇所の状況は	ひび割れ				
③補修箇所の程度は	10mm前後				
④補修の時期は	年中通水				
⑤その他					
現況写真					
変状の全景			変状の(近景)接写

補修方法					
<p>・ひび割れ、骨材露出 この水路の底版のひび割れは、不規則に発生しています。右側の写真だけではよくわかりませんが、左側の全景写真では大きな亀甲状のひび割れにも見えます。亀甲状のひび割れがクロスしたところでは表面のはく落も起こりやすくなり、結果として右側のような写真になった可能性もあります。鹿児島県のごく一部では右の二つの図で示すようにアルカリシリカ反応の被害も報告されており、このような変状が水路延長に顕著ならば、より詳細な調査が必要なのかもしれません。補修方法としては、ひび割れ一本一本をつぶしていてもキリがないので、全体をポリマーセメントモルタルによる表面保護工法で覆ってしまうのが手っ取り早い気がしますが、万が一アルカリ骨材反応で今後もこれが進行するようであれば、補修してもすぐに駄目になってしまう可能性もあります。このようなことから、この水路については、専門家に相談することを推奨します。</p>

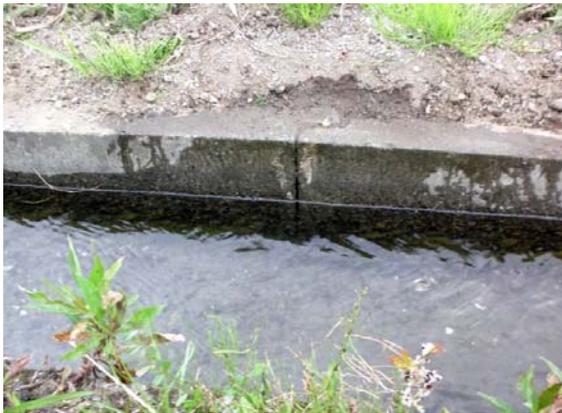
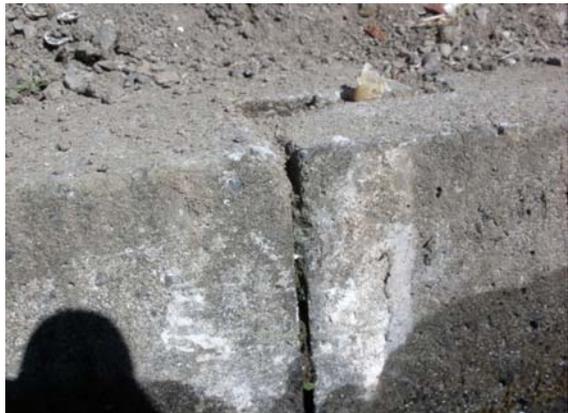
整理番号	10
------	----

相談者		都道府県水土里ネット			
土地改良区名等		水土里ネット名			
所属		所属			
氏名		氏名			
電話番号		電話番号			
FAX番号		FAX番号			
Eメールアドレス		Eメールアドレス			
変 状(補修したい箇所の状況)					
継目損傷	ひび割れ	骨材露出	たわみ・変形	沈下	その他
					○
造成事業名	圃場整備事業		施工年度	昭和63年度	
工種	開水路		構造	コンクリート	
所在地	高知県				
①補修は始めてですか	はい				
②補修箇所の状況は	接合部からの漏水				
③補修箇所の程度は	開きは約3mm				
④補修の時期は	落水後				
⑤その他					
現況写真					
変状の全景			変状の(近景)接写

補修方法					
<p>水路は現場打ちコンクリートの水路で、コンクリートの温度変化または、硬化収縮が原因で目地部のセメントモルタルがはく落した状態です。(テキスト34ページ参照) 目地からの湧水は確認できない。</p> <p>補修方法：①既設目地部のモルタルを除去し清掃します。②湧水部がある場合は止水セメントで止水処理をします。③目地部の乾燥後、(強制乾燥も可)弾性シーリング材用プライマーを塗布し、弾性シーリング材をコーキングガンにて充填します。この場合目地にはボンドブレイカーとなるバックアップ材を詰め、弾性シーリング材の充填深さを目地幅の1/2程度とします。(テキスト46ページ参照) 美観上目地の横にマスキングテープを貼ることがコツです。補修時期としては、冬期でコンクリートが収縮している時に施工した方がより確実です。</p>

整理番号 10 は、「その他」の変状で相談されているが、実際は目地損傷であるため本表で修正している。
