## コンクリート開水路の 補修工事事例

### 水路補修改修工法研究会

工事概要：単独県費補助土地改良事業 杉尾地区工事

工法：CSモルタル工法

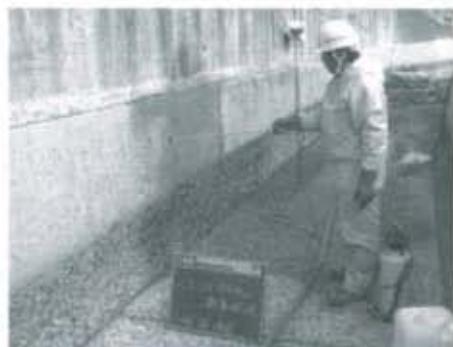
写真-1 コンクリート改質剤散布状況

本改質材は水和反応活性成分を含む無色透明液体状の無機質薬剤である。土木学会の表面保護工法設計施工指針(案)における分類ではけい酸塩系表面含浸材に該当し、硬化したコンクリート表面に塗布することで浸透し表層部を緻密化させ水および劣化因子の浸入を抑制する。

水路補修時の下地処理剤として使用した場合には、コンクリートを緻密化して下地を固め骨材の欠落を防止し、磨耗・洗掘部を補修するポリマーセメントの付着力を有効に発揮させる。

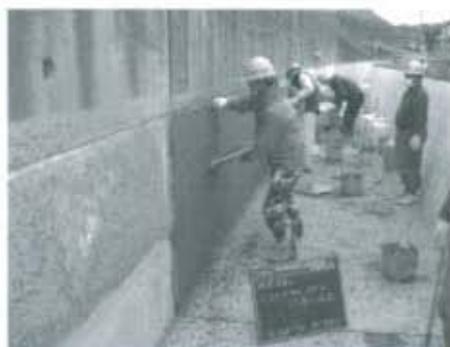
写真-2 ポリマーセメントモルタルコテ塗り状況

同ポリマーセメントモルタルは繊維で補強されているため、ひび割れや剥離に対して十分な抵抗性を発揮し、耐久性・耐候性にも優れ同改質剤と併用する場合の相性が良好である。磨耗・洗掘部をこれで補修する際に、厚みを骨材

の面(型枠面)までで留めることにより、剥離を防止し水路断面の減少を回避することができるため、景観および寸法などの形状を変更せずに脆弱な部分の機能を回復させる工法である。

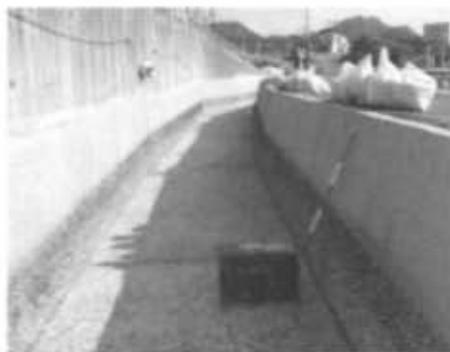
写真-3 施工前

後30年以上経過しており、洗掘によるコンクリートの断面欠損や粗骨材の露出、ひび割れなど老朽化が著しく、漏水の増大により農業用水などの安定供給に支障をきたしていることから機能回復を図る対策が検討された。

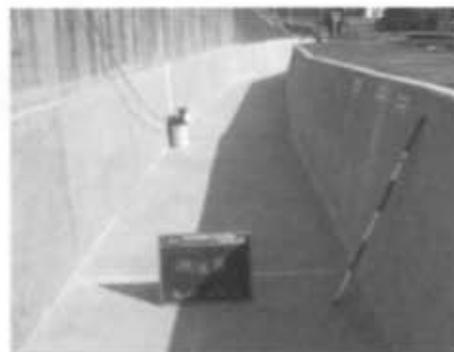
写真-4 施工完了

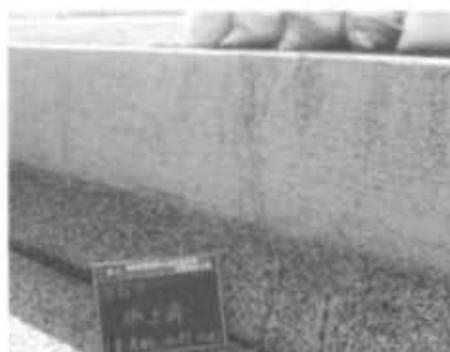
写真-5 施工前 ひび割れ部

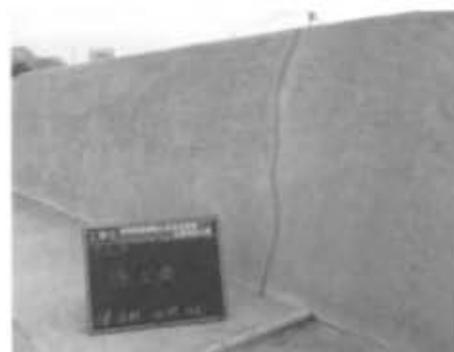
写真-6 施工完了 ひび割れ部

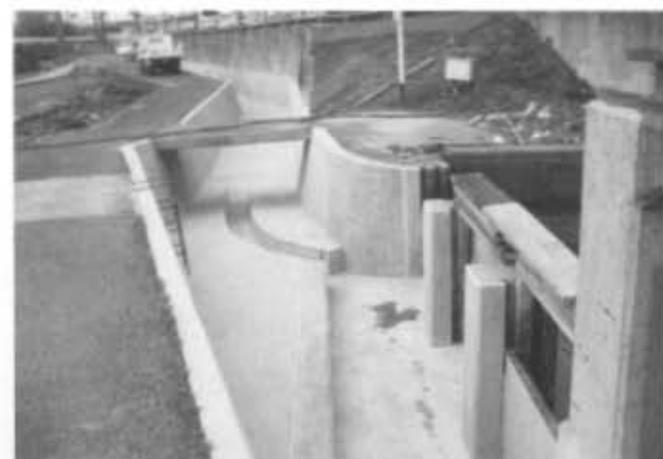
写真-7 施工完了
